Kulturmiljöprogram  
för centrala delar av

# FALKENBERGS STAD

*Antagen av kommunfullmäktige 2021-03-30, § 75*

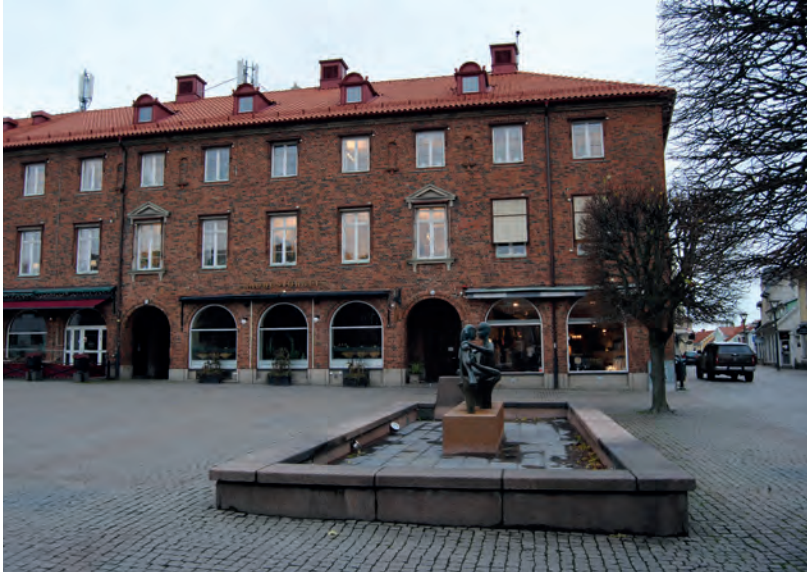
*Rådhusorget har en genomtänkt gestaltning gjord av stadshusets arkitekt, Lennart Tham. Här syns smågatstensbeläggningen i tre färger och fontänen med statyn Salami och Zulamith av Stig Blomberg.*

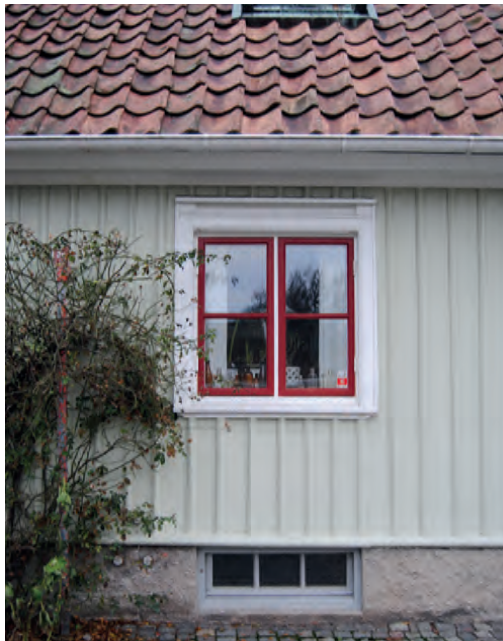
*Med kontinuerligt, rätt utfört underhåll kan tegeltak, fönster och panel hålla i hundra år eller mer.*

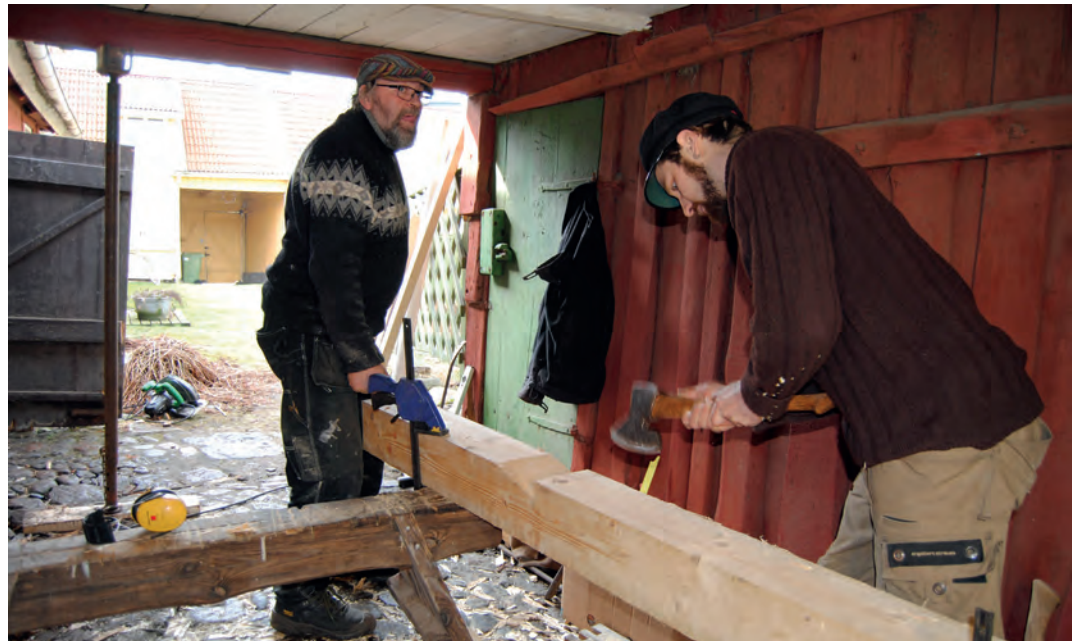
*Vid eftersatt underhåll krävs ofta en större renovering. Foto från restaureringen av Sjöbergska gården.*

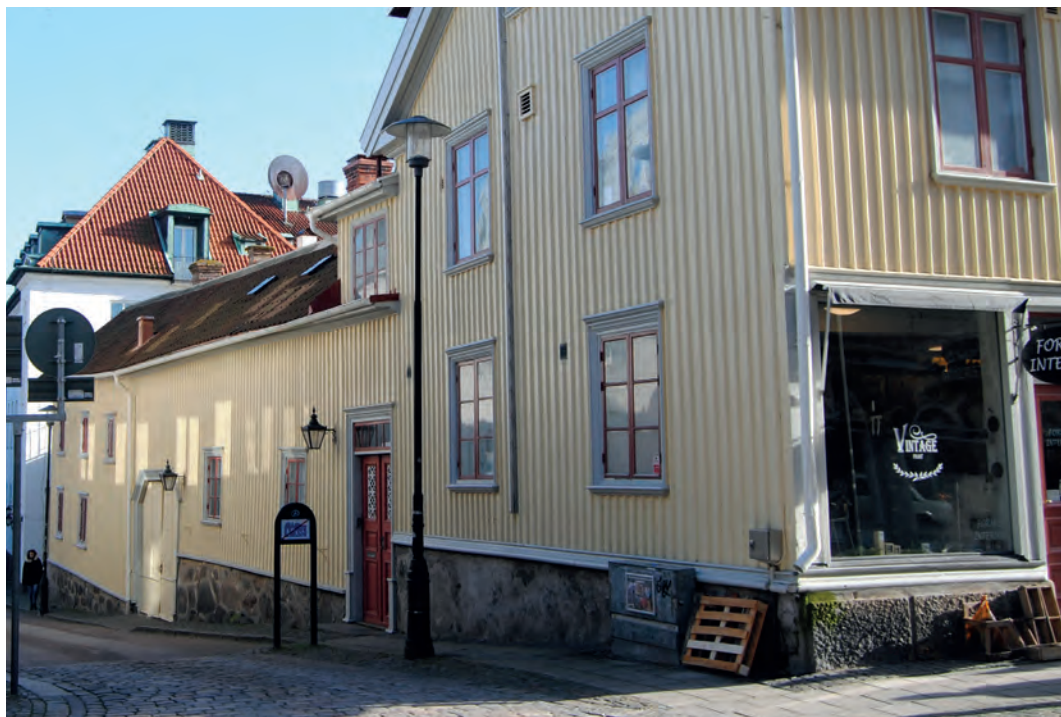
*Grundmuren till Pokalen 5 har grovt kluven, murad marksten. Notera sockeln under skyltfönstret mot Storgatan där senare påförd grov puts ska efterlikna kvaderstenar.*

I äldre byggnader går, både av stabilitets- och estetiska skäl, grunden en bit utanför fasadlivet. På trähus löste man avrinningen med en horisontell fot- eller vattbräda, ibland bestående av ett kraftigt, profilerat trästycke, ibland av en slät lutande bräda. På stenhus är stengrunden avfasad eller rundad mot fasaden. Plåtbeslagning av fotbrädorna och stensocklarna bör undvikas.

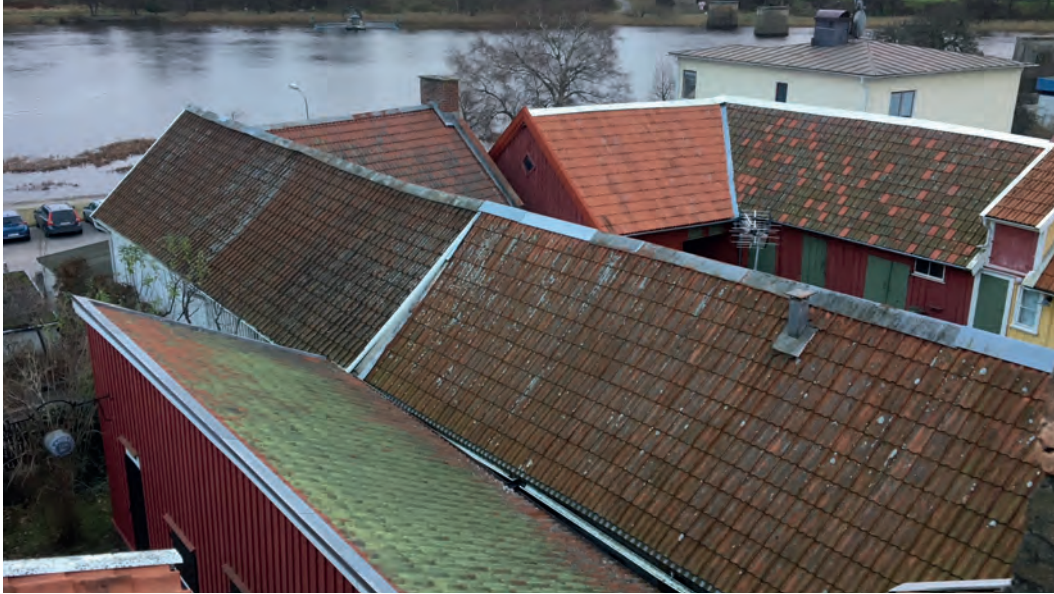
*De röda tegeltaken är mycket karakteristiska i stadsbilden, som här i Gamla stan.*

Det är viktigt att behålla befintliga tegeltak då de har stor betydelse för husens karaktär och stadsbilden. Den vackra patina som en gammal tegelpanna har tar lång tid att ersätta. Vid underhåll bör man därför så långt möjligt komplettera befintligt tegel, helst med begagnade tegelpannor. Särskilt viktigt är att de få kvarvarande taken med handslaget tegel i Gamla stan behandlas med stor omsorg så att dessa kan bevaras på plats.

Vid omläggning av befintliga tegeltak skall enkupigt lertegel användas. På kulturhistoriskt värdefulla byggnader bör man vid renovering återställa till lertegel om dessa senare täckts med betongpannor.

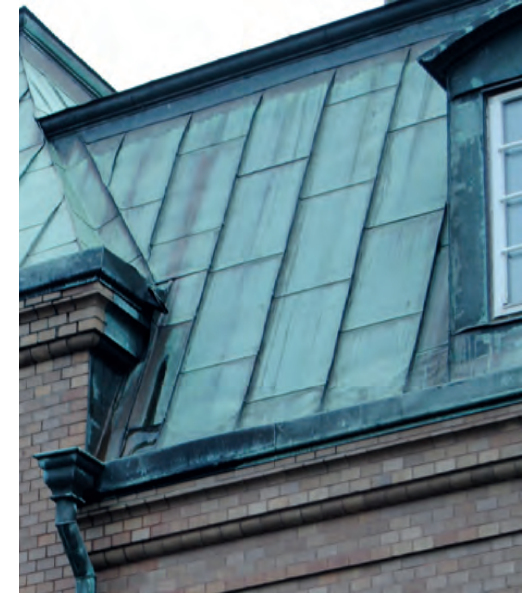
*Vid omläggning av plåttak är det viktigt att behålla det gamla detaljutförandet. Skivtäckta kopparplåt, Kyrkans hus, före detta tingshuset.*

Vid omläggning av plåttak bör den äldre detaljutformningen följas beträffande plåtstorlek, färg och falsning.

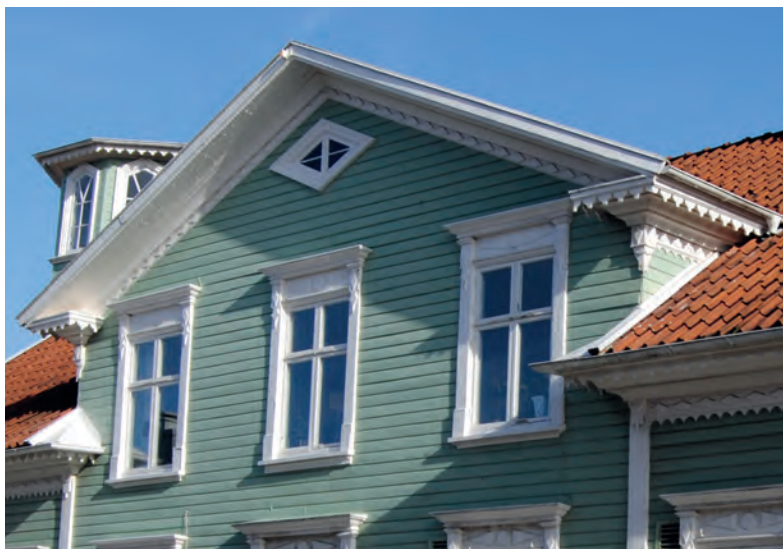
*I det sena 1800-talets panelarkitektur är ofta varje byggnadsdel utsmyckad med lövsågade snickerier.*

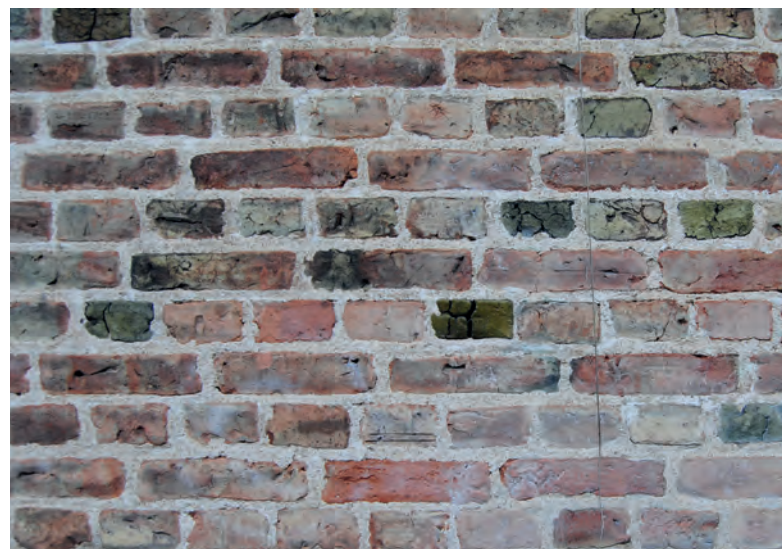
*Handslaget tegel har en mängd olika nyanser som ger liv åt fasaden.*

av särskilt fasadtegel som formpressats. Tegelfasader är tåliga men bör ändå behandlas med varsamhet. Detta gäller särskilt fasader med gammalt handslaget tegel. Håltagning i stenen bör här undvikas och endast göras i fogarna. Vid lagning bör man försöka hitta tegel lika befintligt. Fogens utseende och material är väsentlig. I de äldre tegelhusen användes alltid kalkbruk, i de yngre förekommer även cementhaltigt bruk.

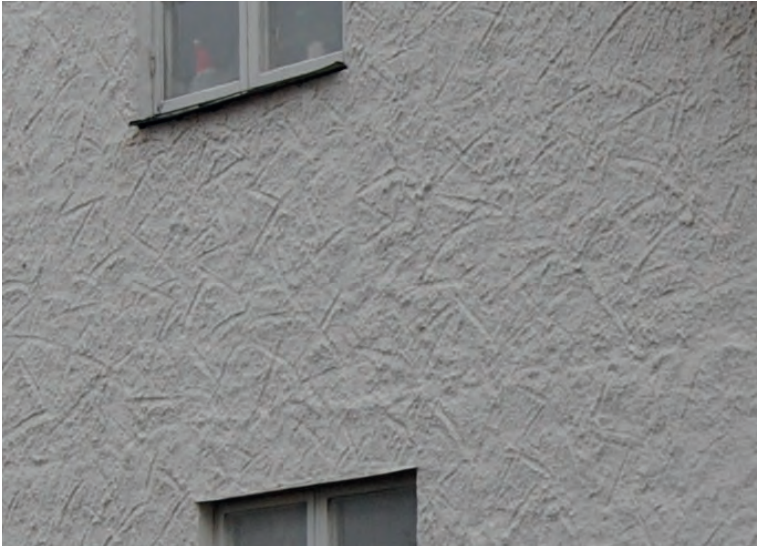
*Den särpräglade falkenbergsputsen har en relativt grov struktur. Inom denna tradition har därtill de olika murarna haft sin egen variant.*

tan putsades (Gästgivaren 1). Störst koncentration av putsfasader finns på Västra Herting. Dessa är i regel reveterade trähus. Den speciella putstypen som här användes har fått namnet falkenbergsputs.

Vid reparation och renovering är det viktigt att använda samma typ av putsbruk och ytstruktur som befintligt. Äldre putsfasader har alltid putsats med platsbyggt kalkbruk och målats med kalkfärg. Man bör aldrig använda lagningsbruk som är hårdare än det befintliga, då ett sådant inte följer stommens naturliga rörelser, inte heller alltför täta färgtyper, vilka stänger inne fukt. Inför större puts-

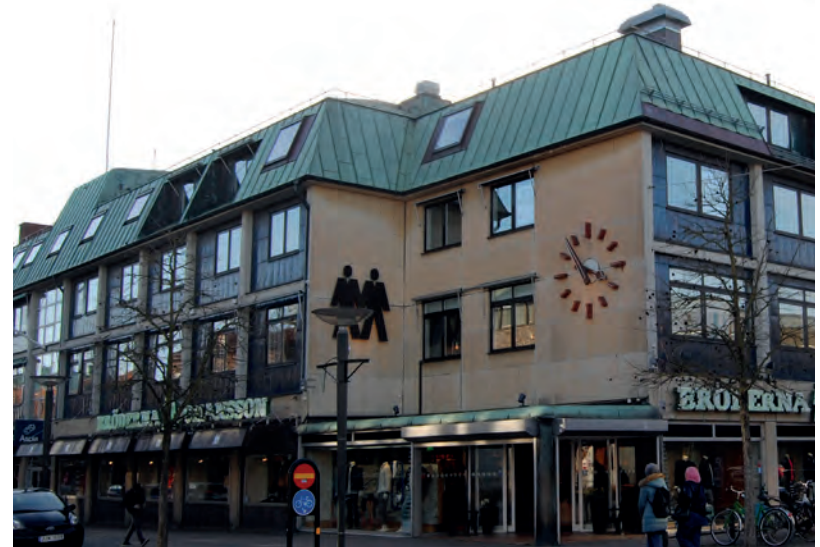
*Det sena 1900-talets byggnader medförde flera nya fasadmaterial till stadsbilden.*

Övriga förekommande fasadmaterial är sten i form av marmorskivor och skiffer samt moderna element- och skivmaterial. Liksom i övriga fall är det här viktigt att reparera och renovera med likvärdigt material för att bibehålla husens karaktär.

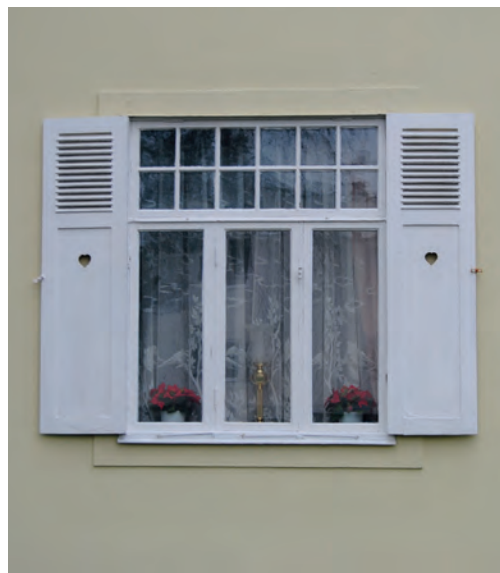
*Nationalromantiskt fönster med fönsterluckor, Herting.*

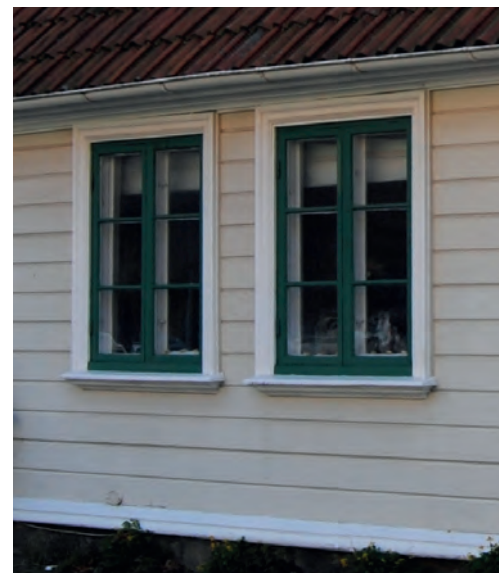
*Sidohängda träfönster av en typ som var vanlig både under andra halvan av 1800-talet och in på 1920-talet.*

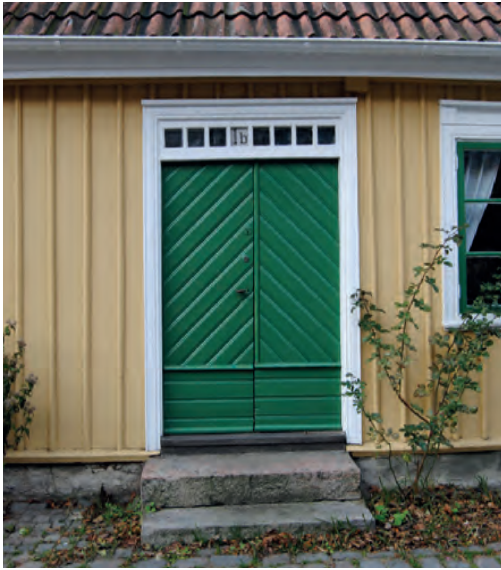
*Panelklädd pardörr med överljusfönster.*

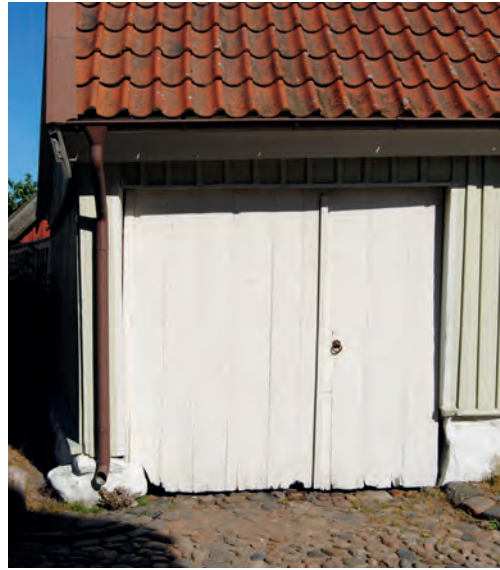
*Portdörrar i enkel brädkonstruktion.*

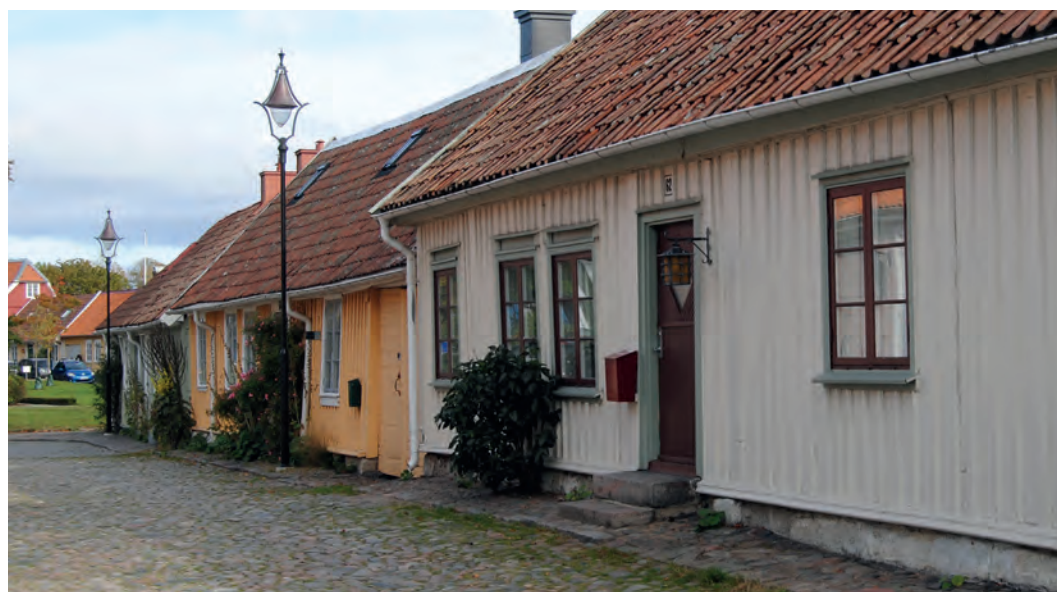
*I Gamla stan har husen traditionellt varit målade i olika ljusa kulörer, med mörkare fönsterbågar och foder i kontrasterande kulör.*

bågar. De kalkputsade fasaderna målades oftast med kalkfärg. På dessa fasader bör även fortsättningsvis användas en färgtyp som är genomsläpplig, då för täta färgtyper kan ge problem med instängd fukt och puts- och färgbortfall som följd. Om fasaden målats med en tät färgtyp som orsakat problem kan denna behöva avlägsnas före ommålning.

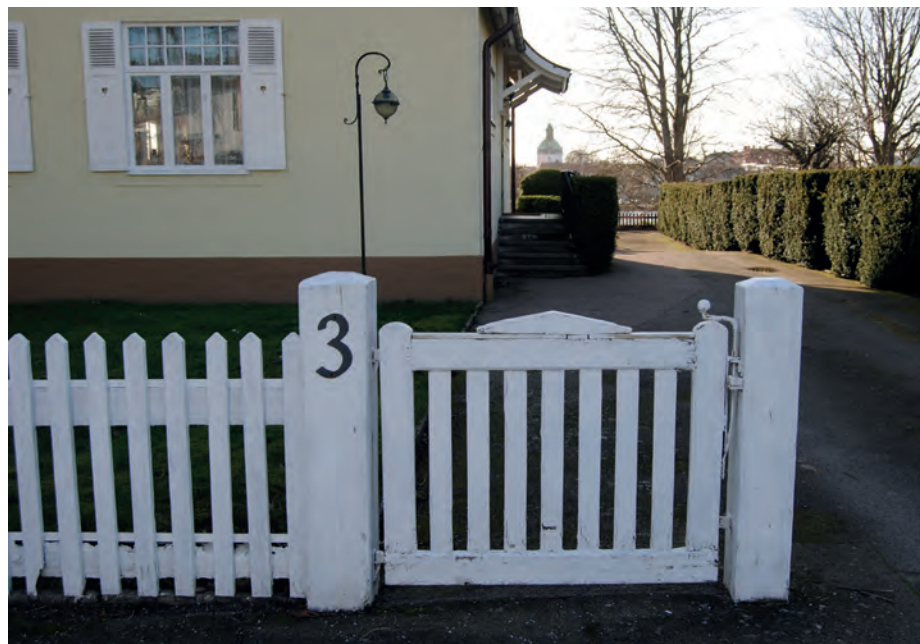
*Trädgårdarna på Herting inramas av spjalstaket med grindar i trä.*

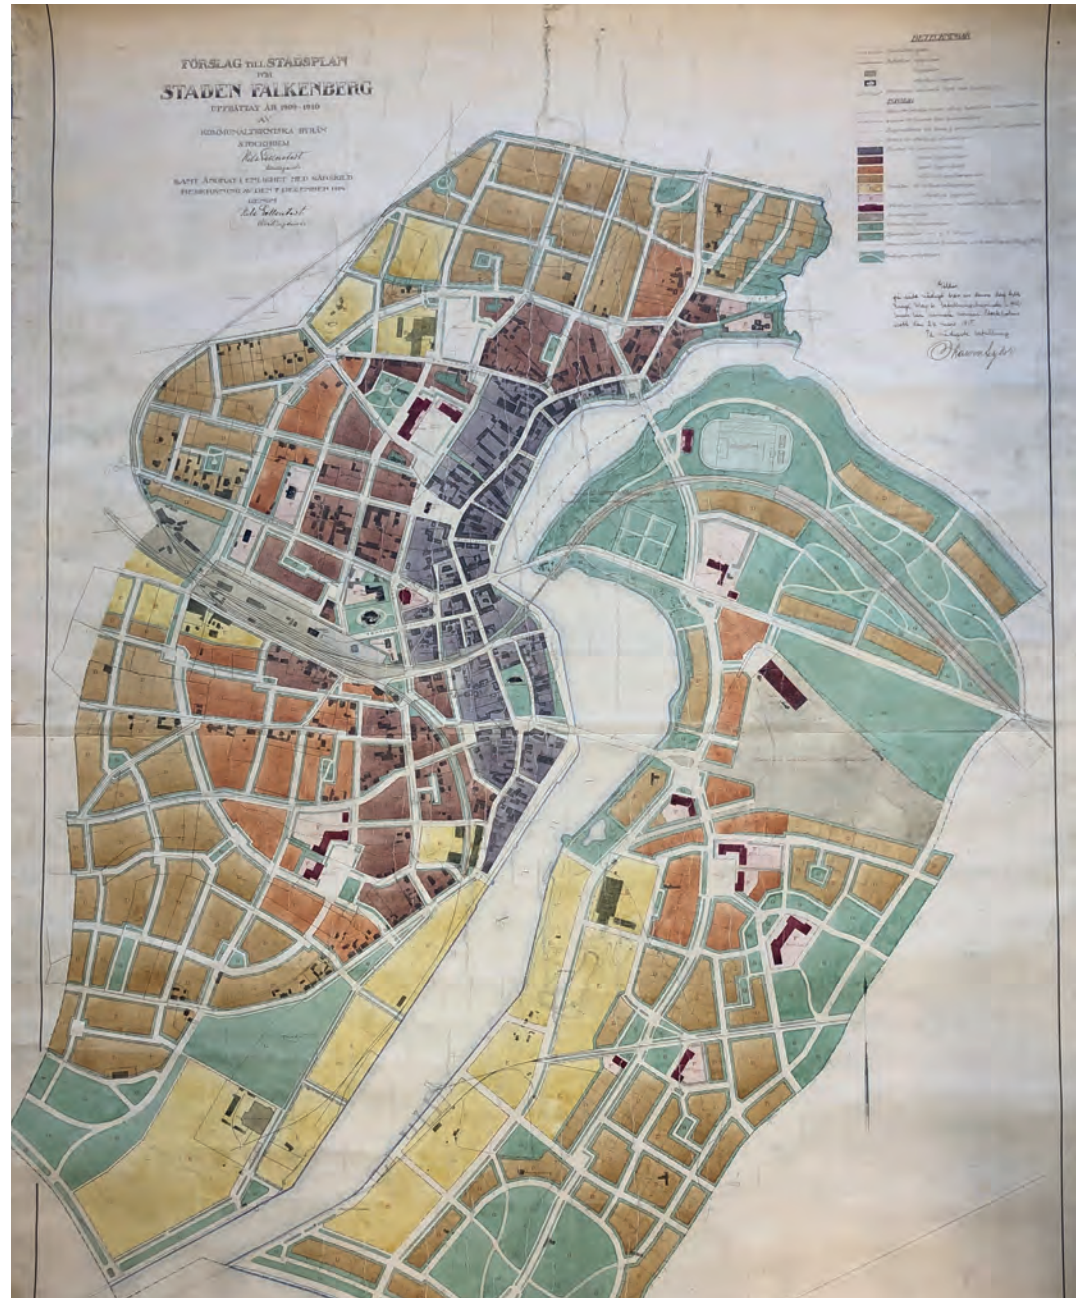
Foto av Nils Gellerstedts stadsplan, upprättad 1915. Redan då planerades det för en ringled kring stadskärnan med en bro vid Garvareforsen och en vid Krukmakaregatan. Karta: Kommunarkivet.

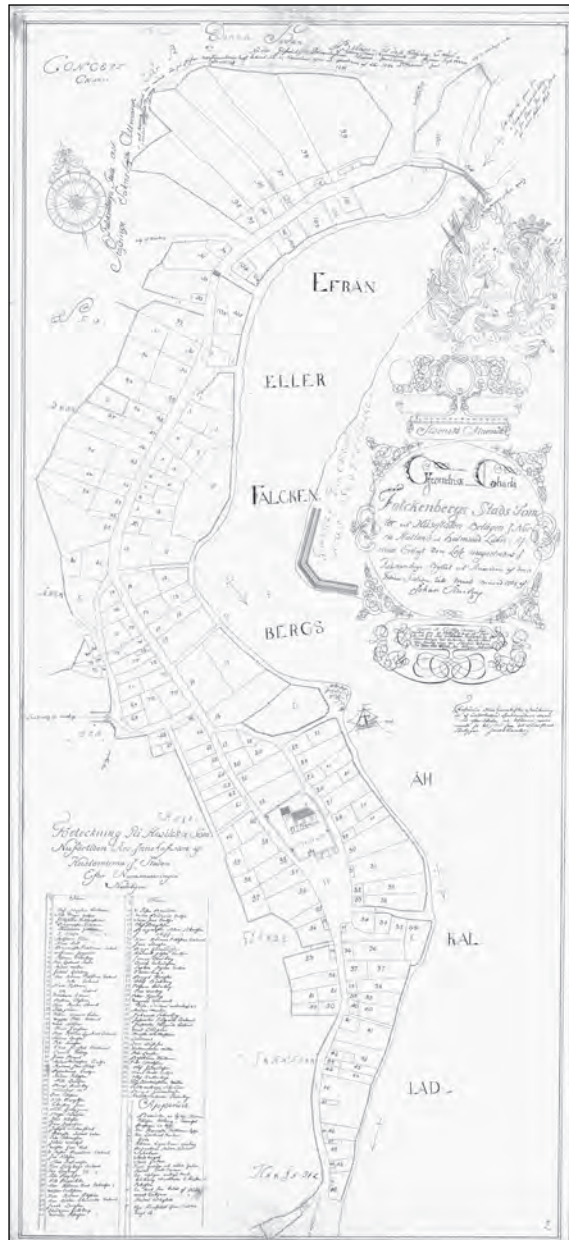
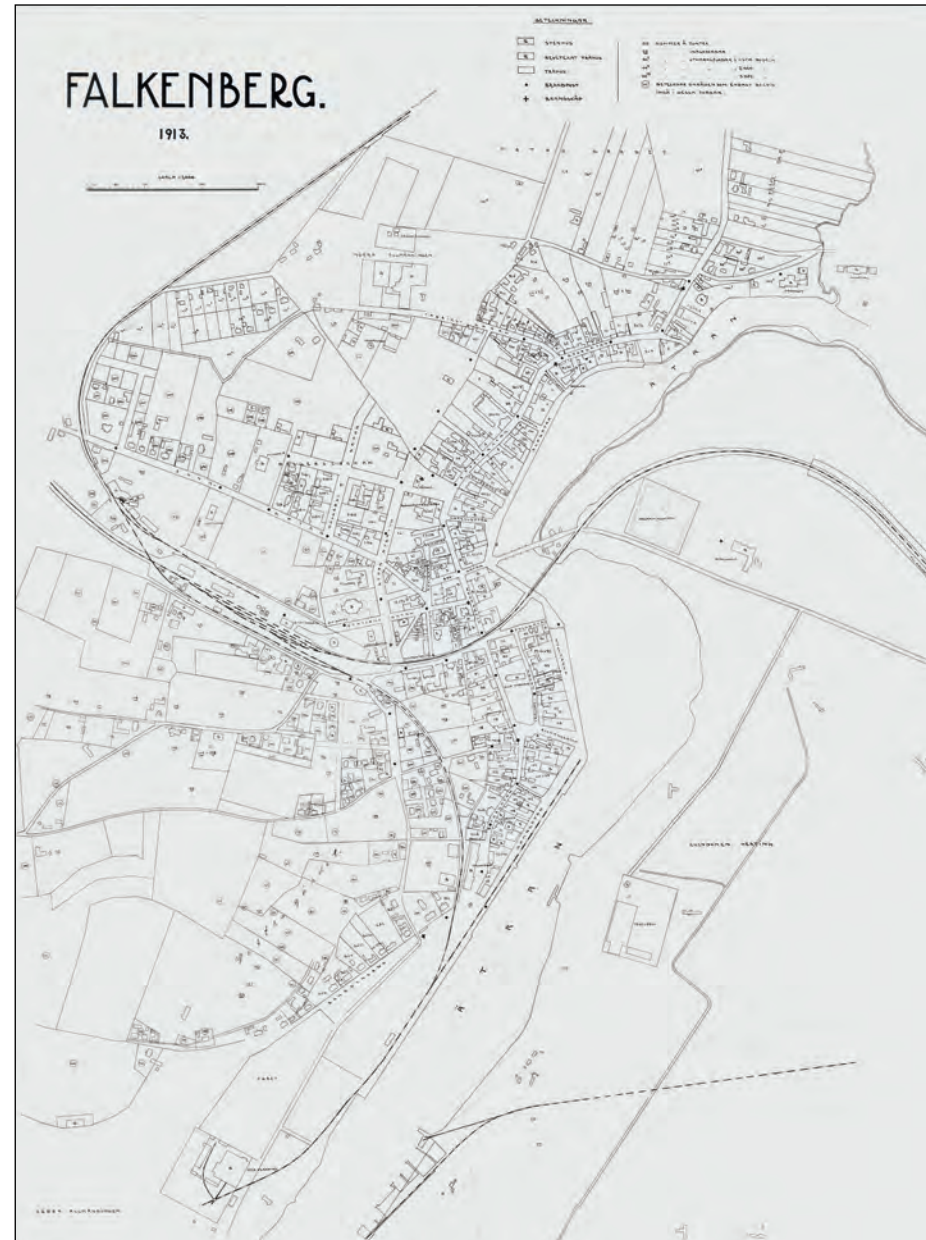
Till vänster karta över Falkenbergs stadsområde upprättad 1754. Tomterna är koncentrerade längs Storgatan och stadsområdet sträcker sig parallellt med Ätran. Till höger karta över staden från 1913. Här har stadsområdet sprängt sina gamla gränser och expanderat västerut. Notera att staden nu genomkorsas av järnvägsspår.

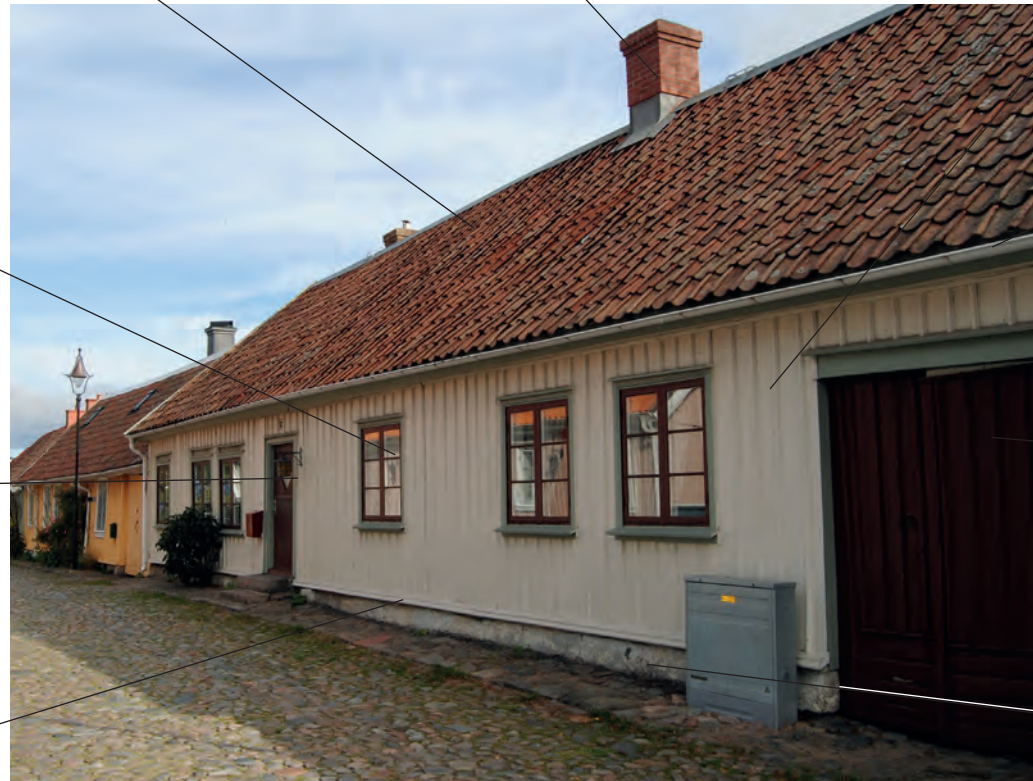
*Slottshagen 4, uppfört under tidigt 1800-tal.*

Sidohängda träfönster med spröjs, målade i en avvikande kulör

Naturstensgrund

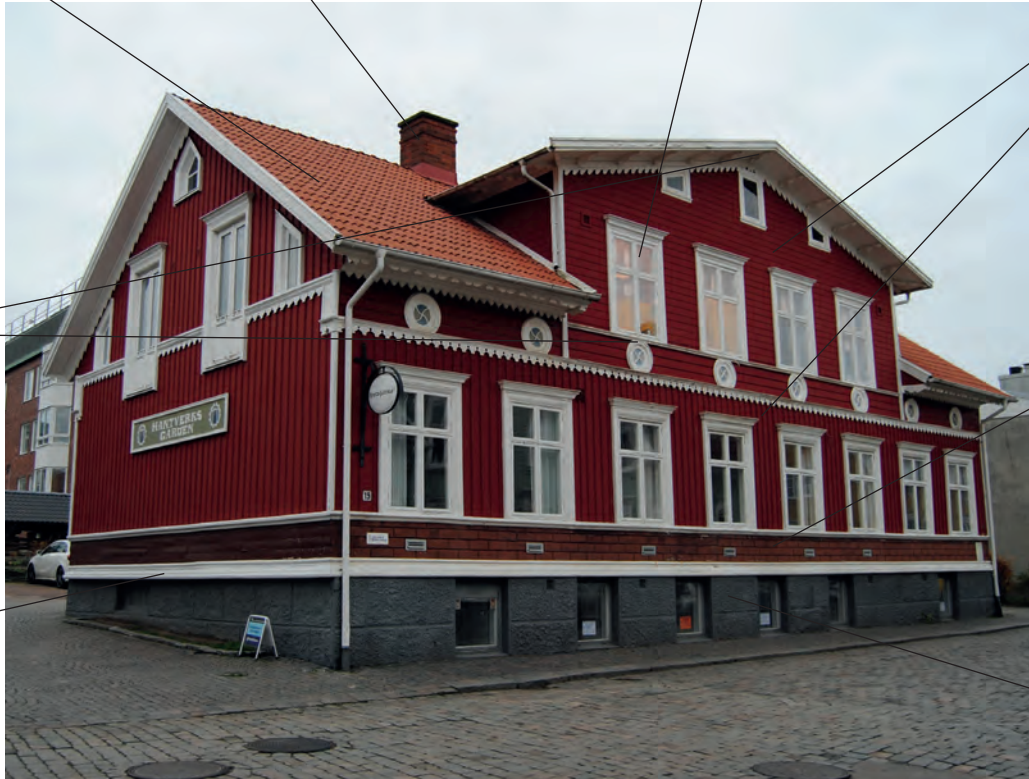
*Lejonet 22. Bostadshus uppfört i schweizerstil 1869.*

Takskägg, listverk och dekor i avvikande kulör.

Putsad grund med kvaderindelning

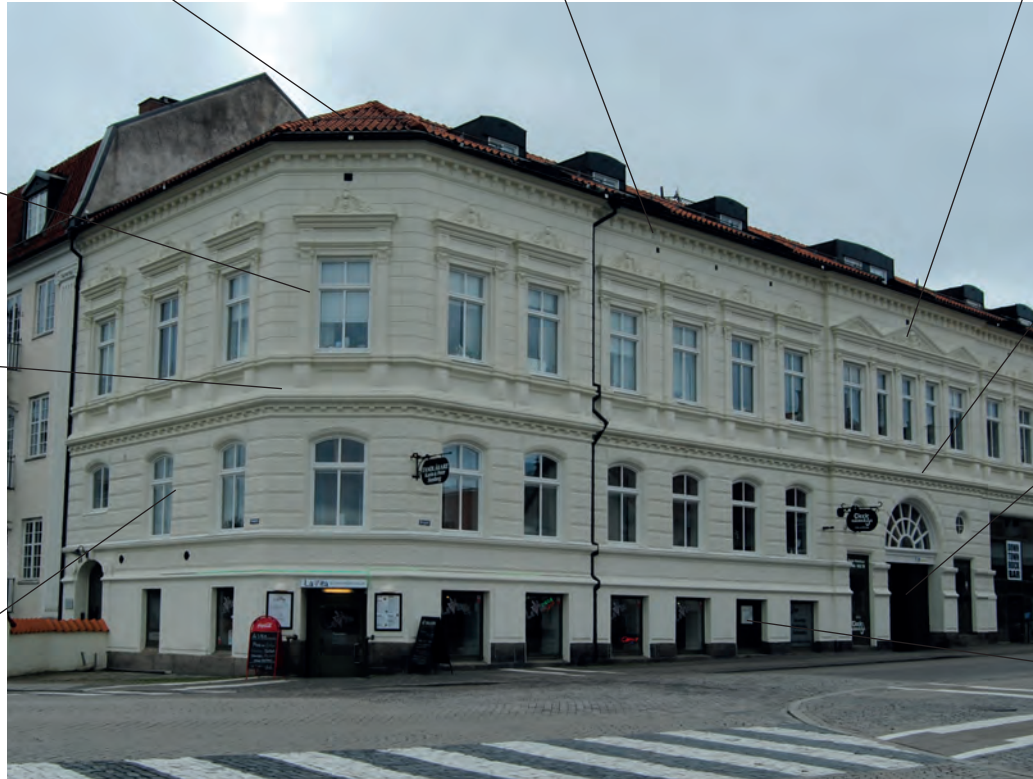
*Gästgivaregården 9, uppfört 1881.*

Rusticerad våning

Slätputsad sockel-  
våning, här med  
nedsänkta  
butikslokaler

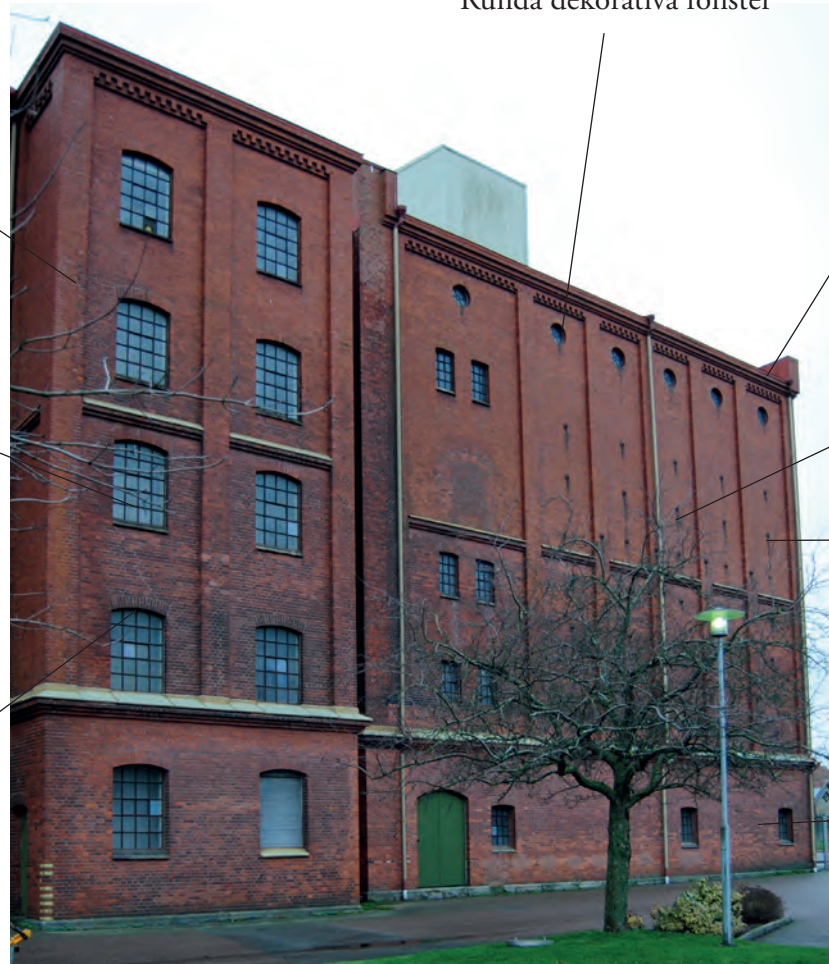
*Valskvarnen, Sjövisaren 8, uppförd 1904-1905.*

Ankarjärn

Markerad sockel-  
våning

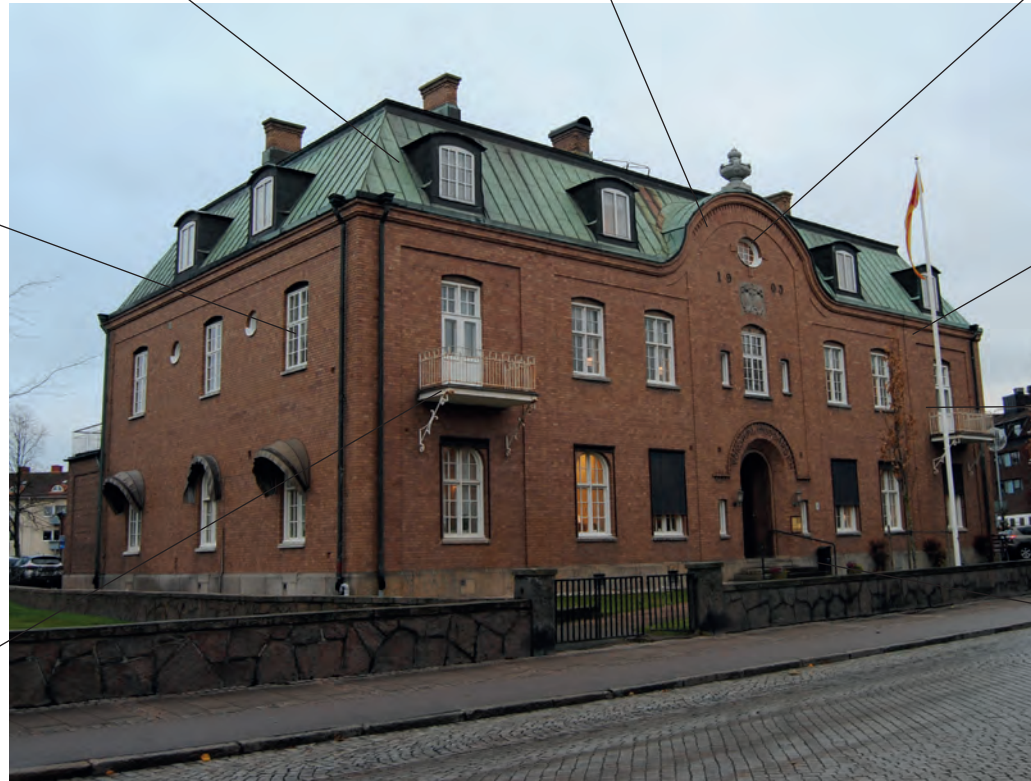
*Kyrkan 5, f.d. tingshuset uppfört 1905.*

Balkonger med konsoler i smidesjärn i organiska former

Trappa av natursten

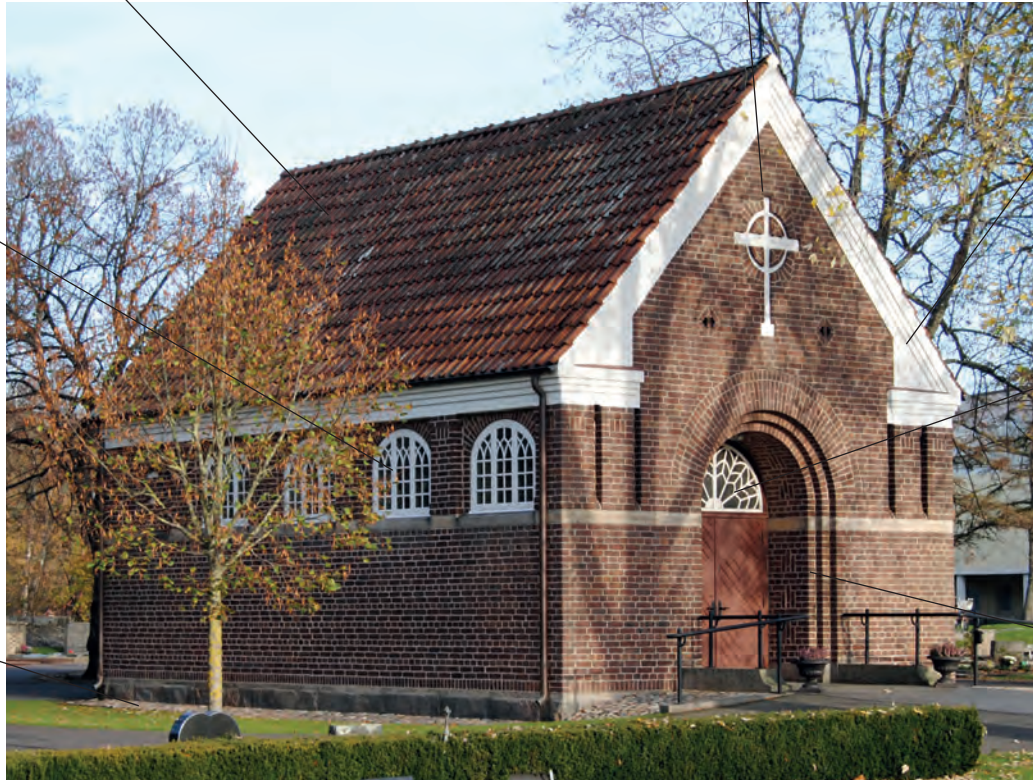
*Kapellkyrkogårdens kapell, uppfört 1915.*

Putsad takfot i avvikande kulör

Kvaderstensgrund

Valv kring indragen entréport

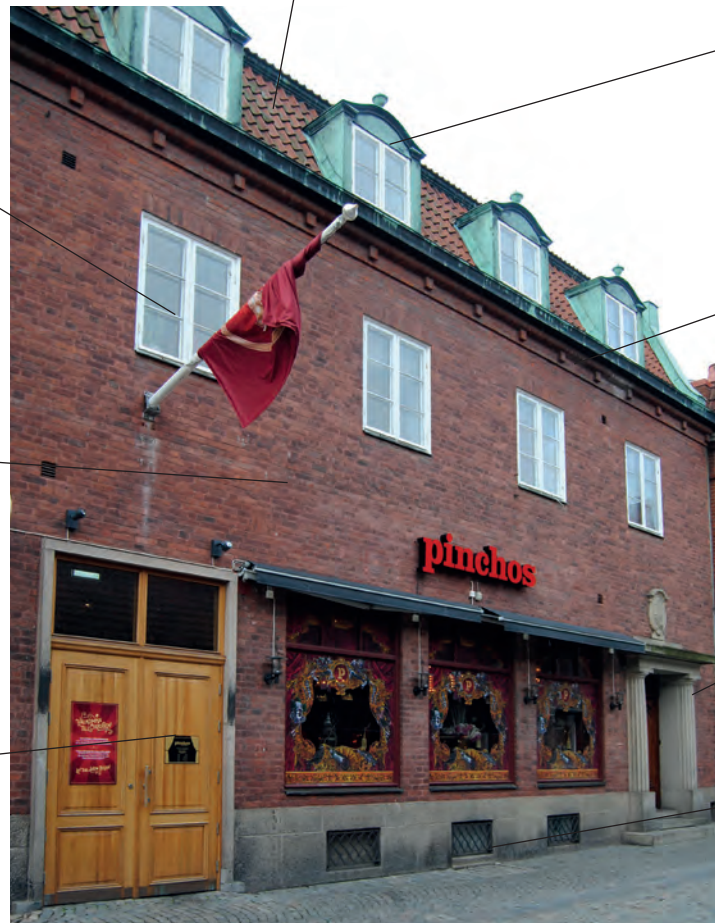
*Kronan 25, f.d bank uppförd 1919-20.*

Pardörr i lackat trä med glasad överdel

Mönstrat smidesgaller framför källarfönster

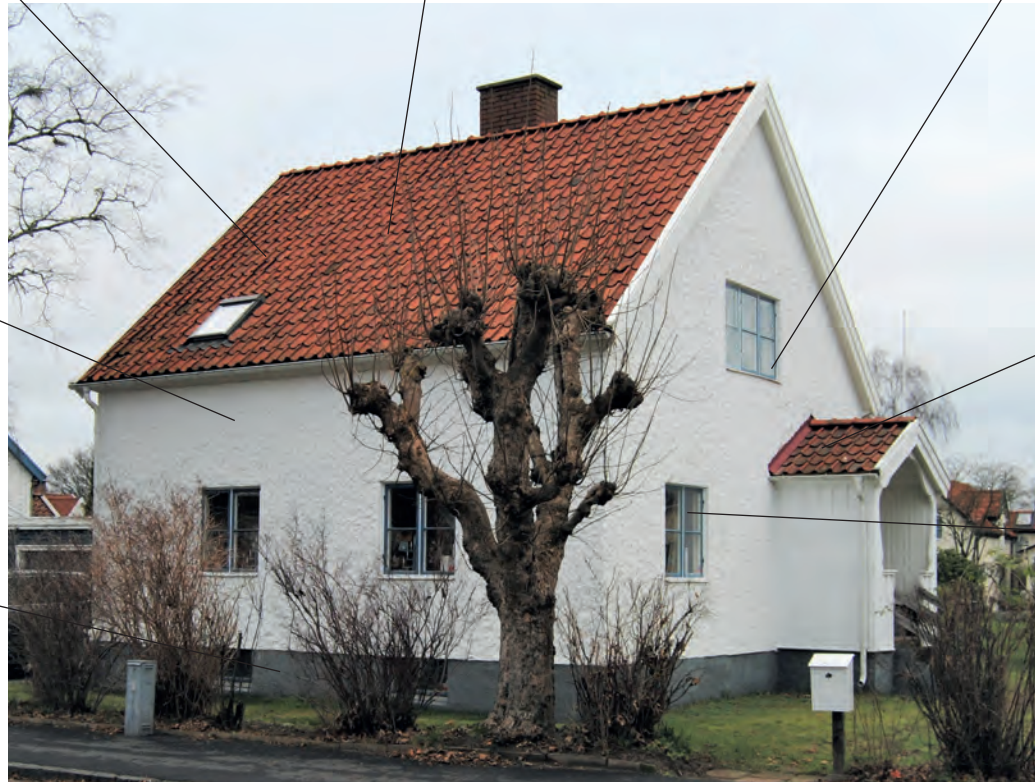
*Planterlyckan 8, uppförd 1921.*

Sockel i  
mörkgrå kulör

Fönsterkulör tydligt  
avvikande mot den  
ljusa fasaden

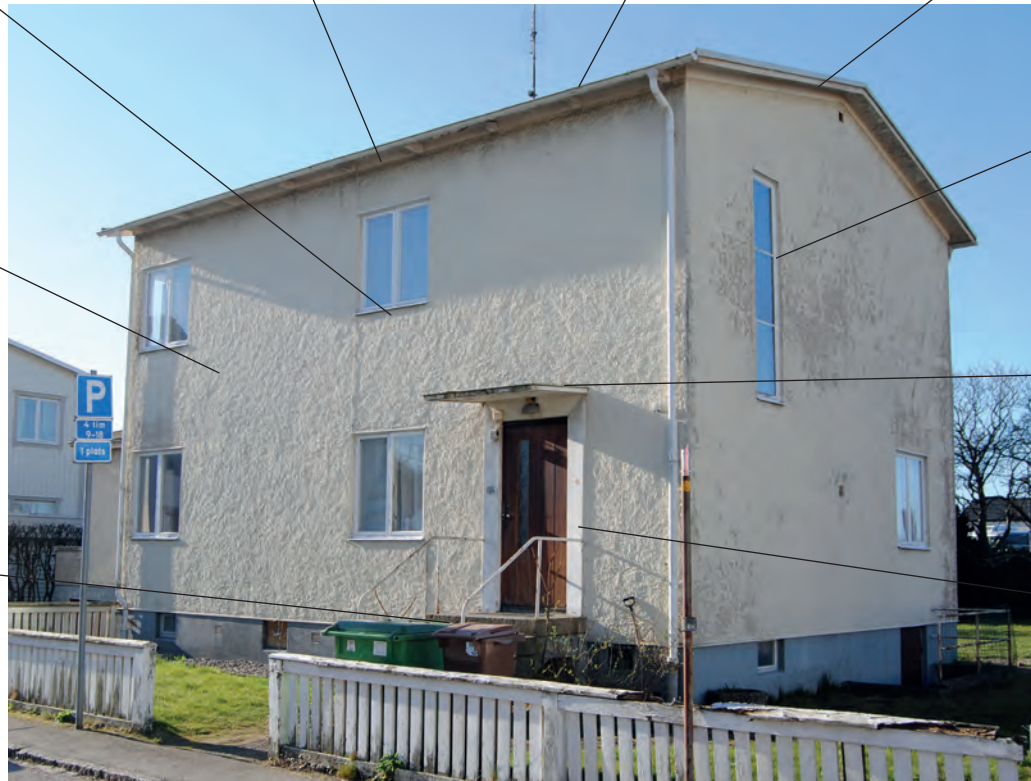
*Vinkeln 6. Villa i funkisstil.*

Litet och nätt skärmtak över entrén

Asymmetrisk fönster- och dörrplacering

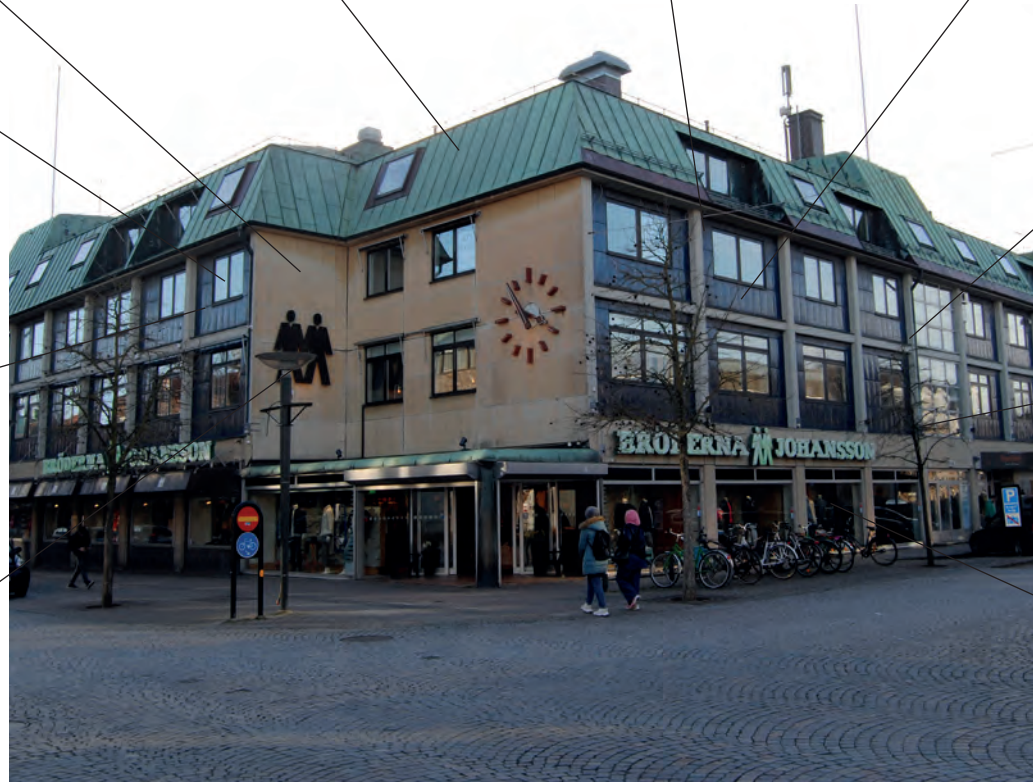
*Holger 1, affärshus uppfört 1958.*

Butiksskylt i neon

Assymetriskt  
formspråk

Skyltfönster  
i bottenvåning

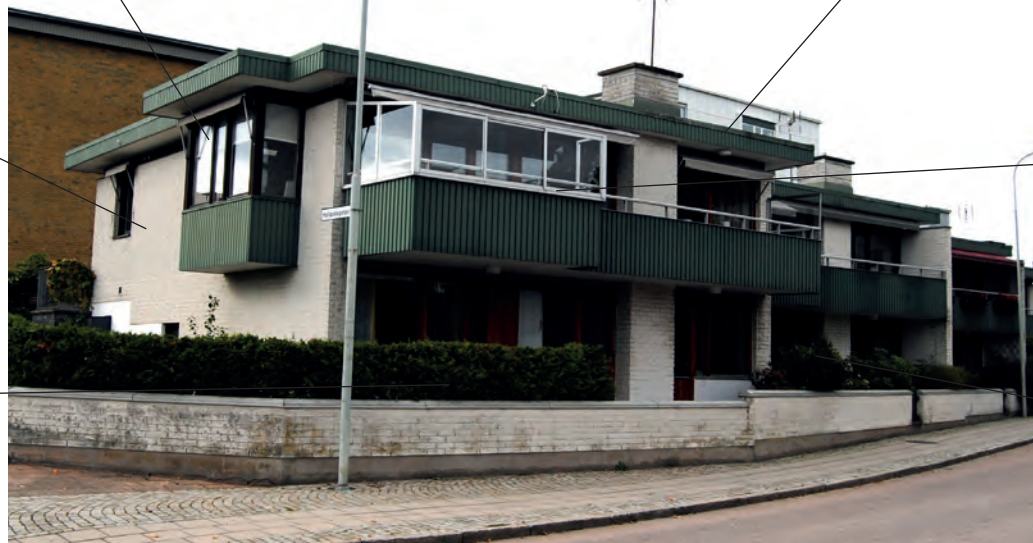
*Gästgivaregården 17-20, radhus uppförda runt 1970.*

Platt tak med bred sarg i kulör  
som avviker från fasaden

Låg mur i  
mexitegel

Indragna balkonger  
och altaner

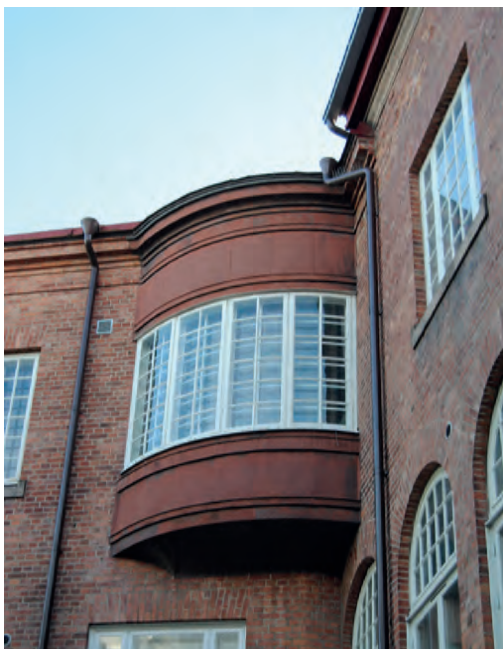
*Fint burspråk på gården till Bron 1.*

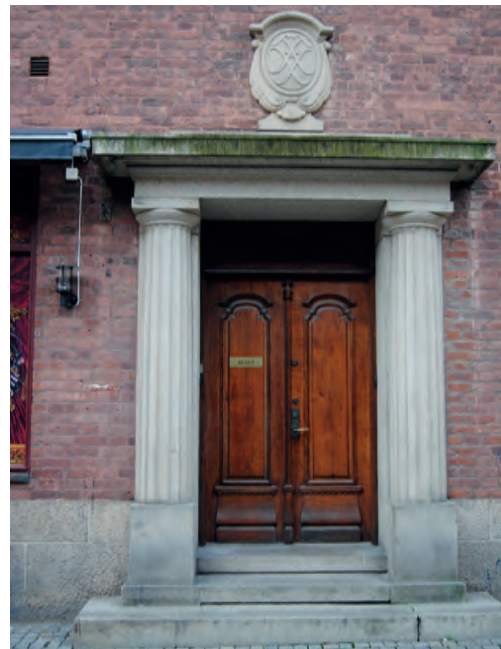
*Doriska kolonner och ekport vid den påkostade entrén till det gamla sparbankshuset vid Storgatan.*

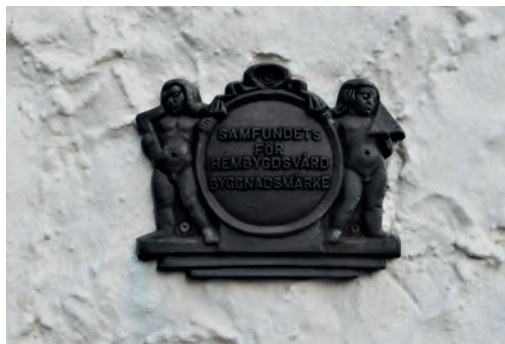
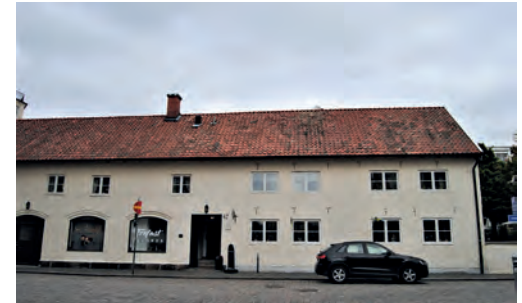
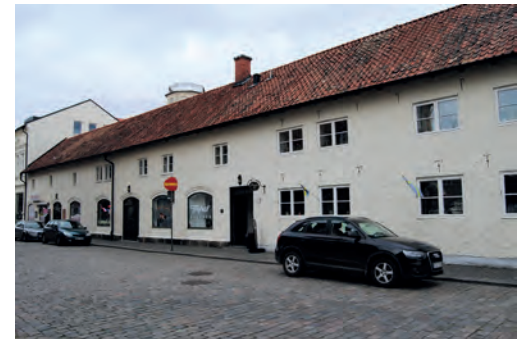
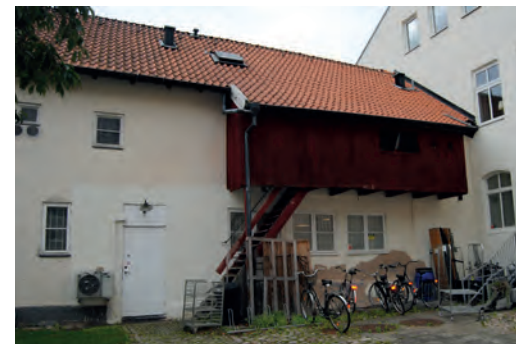
**Gästgivaregården 9,  
Falkmanska gården**  
*Storgatan 42/ Hallanäsgatan 5*

Affärs- och flerbostadshus i tegel och korsvirke uppfört som handelsgård och gästgiveri av borgmästare Sören Sörenson. Huset beboddes av hans son som senare tog namnet Falkman.

Äldsta delen av korsvirke uppförd runt 1710. Tillbyggnad i tegel troligen omkring 1730. Delar av huset har ursprungligen varit magasin. Fasaden spritputsades på 1890-talet. Mot gården finns en välbevarad svalgång av hög ålder.

Omfattande renovering och delvis ombyggnad 1983-84.

Byggnaden är ett av Falkenbergs äldsta och kulturhistoriskt viktigaste hus.

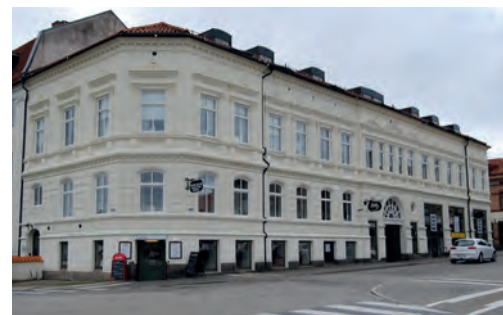
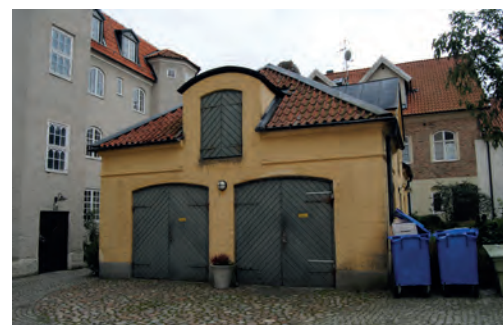
## *Storgatan/Brogatan 2*

Affärs- och flerbostadshus i putsat tegel uppfört som bostadshus 1881 av A Andersson Falkman. Ombyggt 1919-42 med butikslokaler. Takkupor tillkom på 1980-talet i samband med ombyggnad för vindsinredning. Gårdsbyggnad uppförd som stall 1915.

Ett av de första stenstadshusen. Välbevarad port mot Brogatan. Särpräglad trapphus med tornöverbyggnad mot gården.

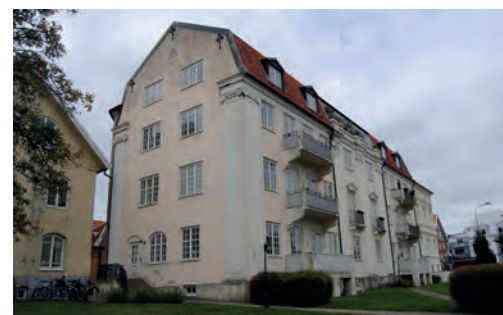
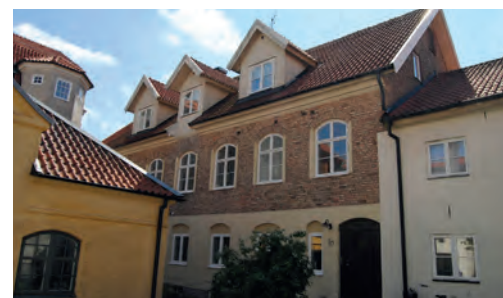
## *Hamngatan 1*

Byggnaden är ursprungligen uppförd 1872, som magasin i två våningar. Om- och påbyggd till flerbostadshus 1915. Vindsinredning 1937.

Gårdshus med bostäder uppfört i tegel 1866-72 av A Andersson Falkman. Vindsinredning 1983. Tidigt exempel på "förädling" av ekonomibygnad till bostadshus genom klassicerande fasadarkitektur.
