Kulturmiljöprogram  
för centrala delar av

# FALKENBERGS STAD

*Antagen av kommunfullmäktige 2021-03-30, § 75*

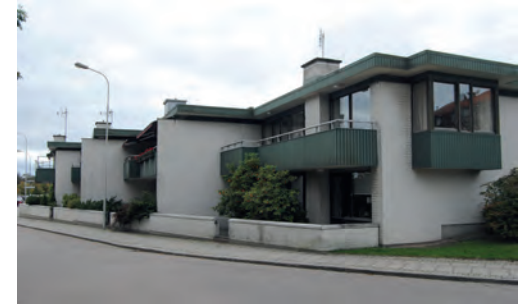
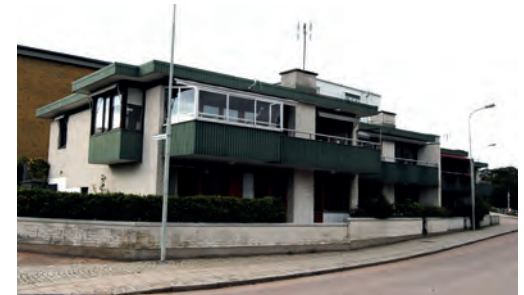
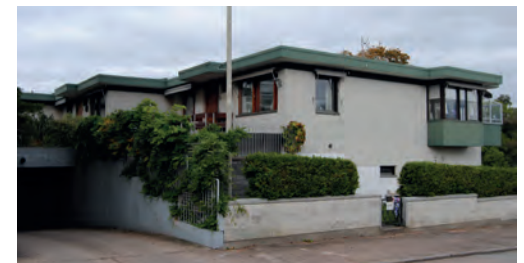
### Gästgivaregården 17-20

Fyra stycken radhus i mexitegel med platta tak uppförda runt 1970 i senmodernistisk stil. Ritningar av Bygg- och planprojektering AB.

Välbevarad tidstypisk bostadsbebyggelse.

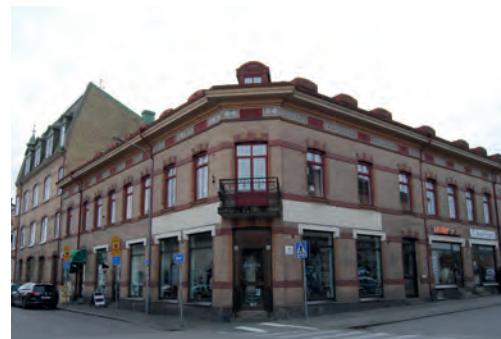
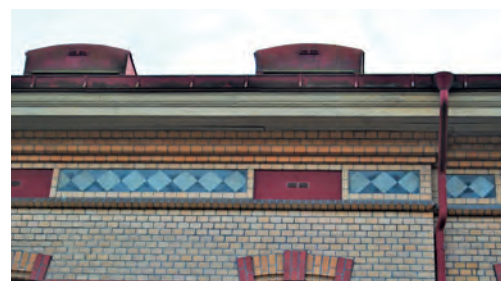
## Centralen 1

Affärs- och flerbostadshus i tegel uppfört 1895. Tillbyggt åt väster 1907. Fönsterbyte och vindsinredning med takkupor på 1990-talet.

Tegelarkitektur med rik fasaddekor.

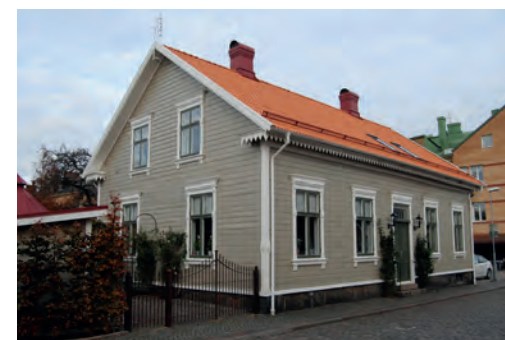
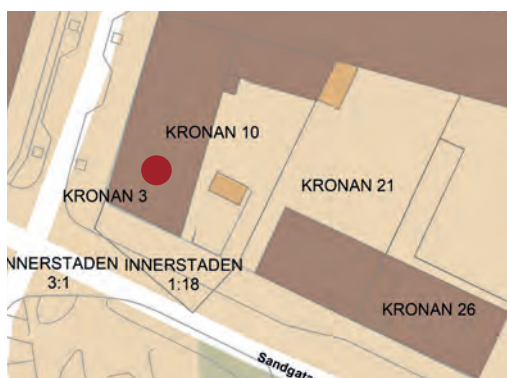
## **Centralen 2** *Stationsgatan 3*

Bostadshus i trä uppfört 1889 av skeppsagenten Sven Boman. Inredning affärslokal 1971.

Välbevarad panelarkitektur.

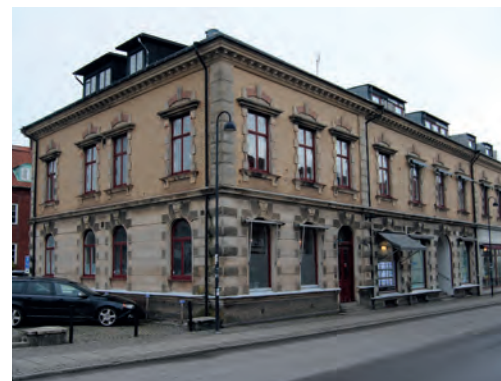
## **Kronan 25**

Affärs- och flerbostadshus i putsat tegel uppfört 1895 av Falkenbergs Sparbank. Vindsinredning med takkupor 1983. Butiksentré och delvis fönster utbytta under 2000-talet. Småskaligt stenstadshus med detaljrik fasad i nyrenässans.

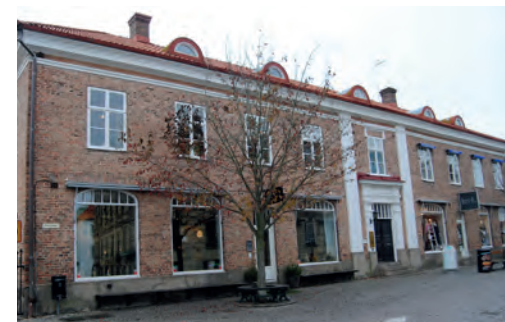
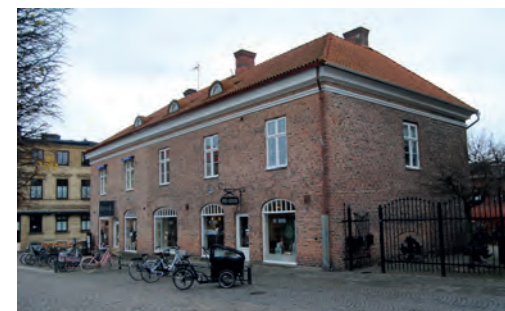
## **Kronan 19, Borgmästargården** *Storg 31-33/Rådhusetorget 2*

Affärs- och kontorshus uppfört efter branden 1841 i tegel. Tillbyggt 1851 och 1854 samt i vinkel mot gården 1913, i samma stil som ursprungsbyggnaden. Från 1851 och in på 1900-talet bostad åt borgmästare Anders Lundberg och dennes familj.

Mycket välbevarad, starkt karaktärsskapande byggnad vid Rådhusetorget.

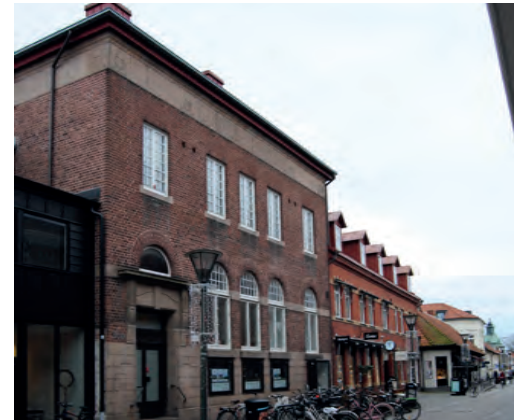
## **Bron 1**

Affärs- och flerbostadshus uppfört 1907 av AB Göteborgs Bank. Kvartersbyggnad i nationalromantisk stil med massiv fasad av tegel och natursten.

Vacker dekor i relief i takgesims

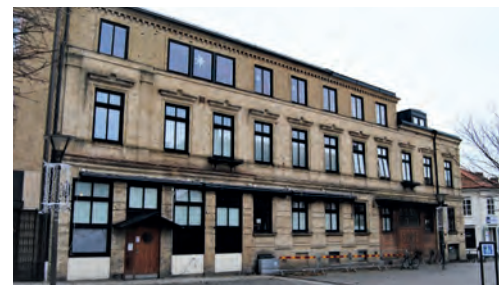
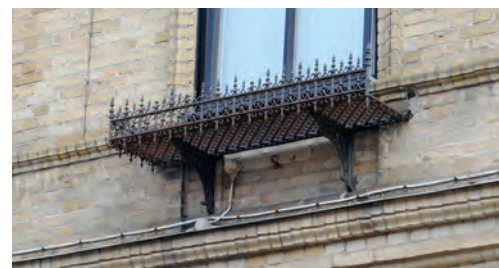
## Pokalen 3

Affärs- och bostadshus uppfört 1879 i gult tegel av Spiritousa-bolaget som stadshotell och senare även spritförsäljningslokaler. Ombyggt och påbyggt till flerbostadshus 1931 och 1942. Vindsinredning 1976. Fönsterbyte 1990-talet.

Första stadshotellet och ett tidigt stenstadshus. Källaren Laxen har bevarad fast interiör och väggmålning av Arvid Carlsson.

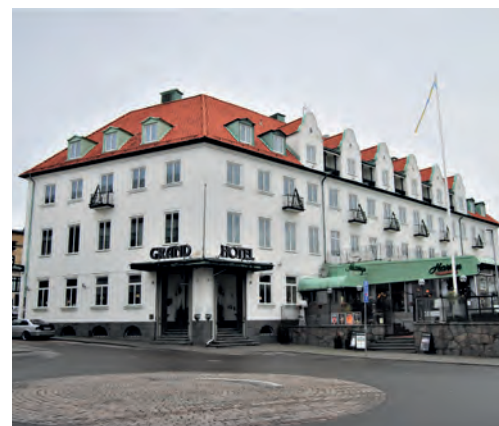
## Pokalen 4, Grand Hotel

Grand Hotel. Uppfört 1930. Arkitekt Ernst Torulf. Garage och förrådsbyggnad mot gårdssidan. Utbyggnad med inbyggd terrass mot Ågatan 1962, senare tillbyggd.

Välbevarad klassicerande exteriör med mycket exponerat läge.

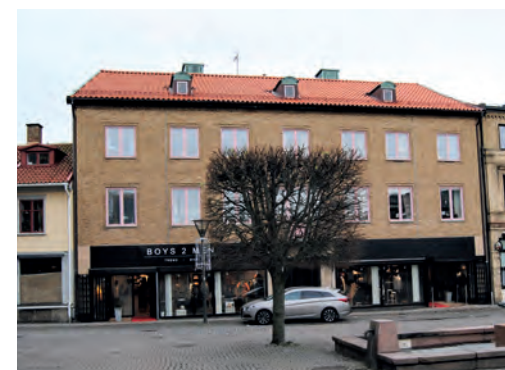
### Pokalen 6

Affärs- och bostadshus uppfört i gult tegel 1936.

Välbevarat funkishus med klassicistiska drag. Även fin gårdsfasad.

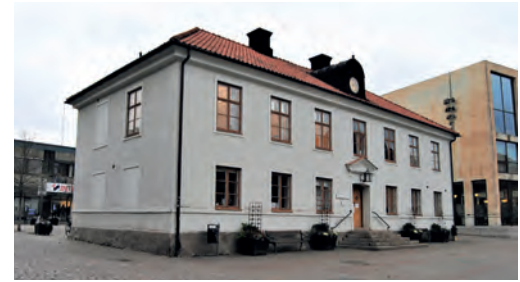
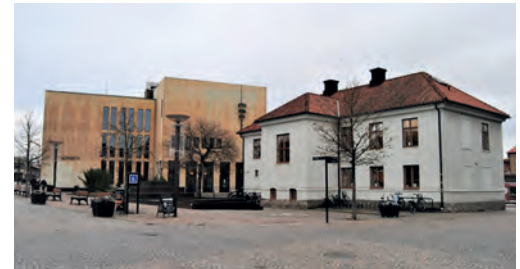
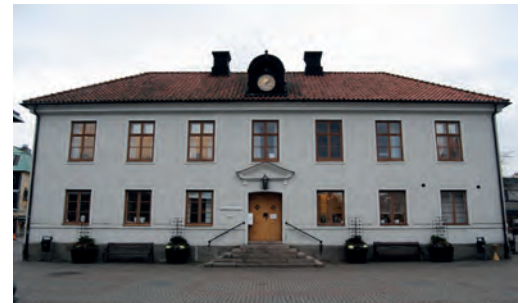
## **Innerstaden 3:1, Rådhuset** *Rådhusorget 5*

Kommunal förvaltningsbyggnad i tegel uppfört som rådhus 1826, efter ritningar av J W Gerss. Om- och tillbyggt 1913 efter ritningar av Ernst Torulf. Har tidigare innehållit rådhusrätt, skola, arrest och polishus.

Exteriört mycket välbevarad, omistlig symbolbyggnad.

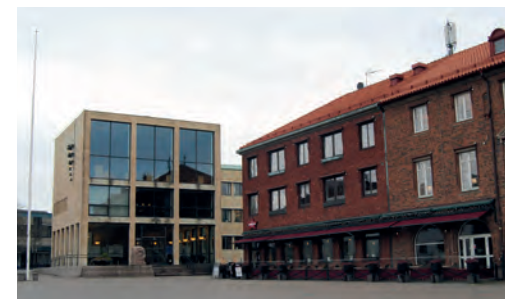
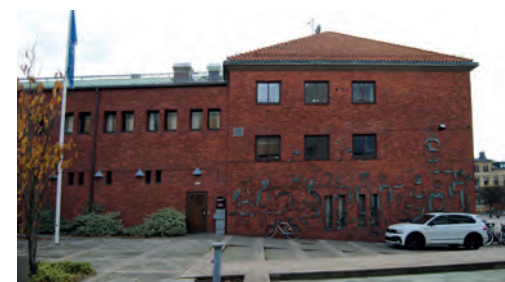
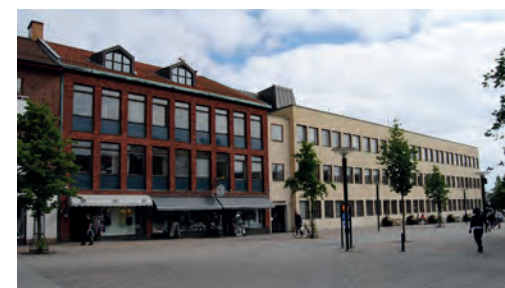
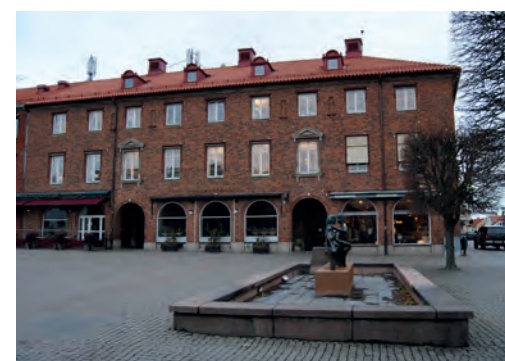
### Rörbeckska huset

Affärs-, kontors- och bostadshus uppfört 1929 av drätselkammaren i Falken- berg. Arkitekt Ernst Torulf. Idag kom- munal förvaltning. Mycket välbevarad 1920-talsklassicistisk exteriör.

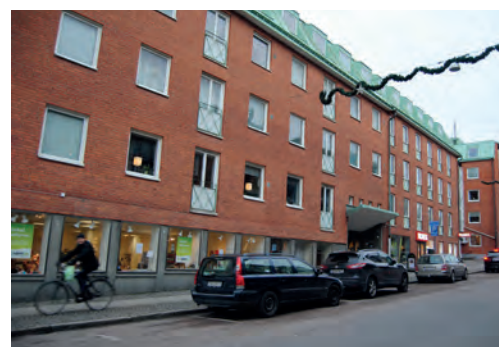
## Apotekaren 4

Affärs- och bostadshus uppfört 1957 av HSB Falkenberg efter ritningar av arkitekt Gunnar Lydh.

Välbevarad fasad med franska balkonger.

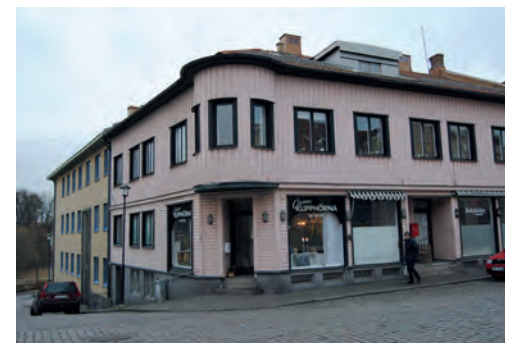
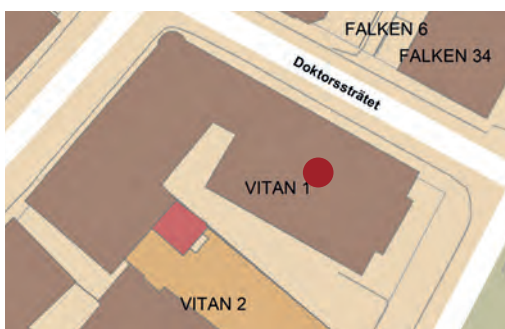
### Vitan 1

Affärs- och bostadshus i trä uppfört 1876 Fasadändring med tilläggsisolering och byte av fasadmateriel 1977. Karakteristiskt burspråk.

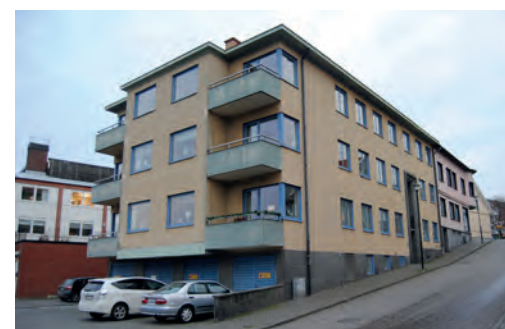
*Doktorsträtor 2A/Ågatan 17*

Flerbostadshus i putsat tegel uppfört 1938 av disponenten Erland Skantze.

Välbevarad funkis. Originalportar.

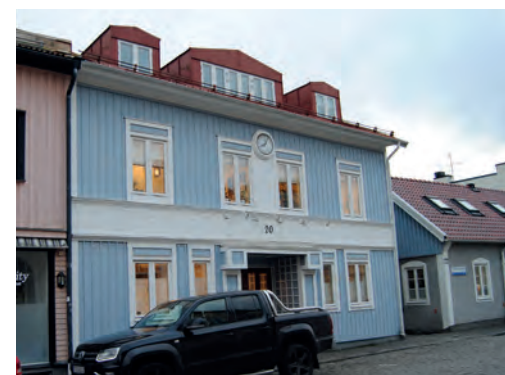
### Vitan 2

Affärs- och bostadshus i trä uppfört 1880. Ombyggnader på 1930-, 60- och 1980-talet. Var kontor med tillhörande tryckerilokaler för Hallands Nyheter under många år.

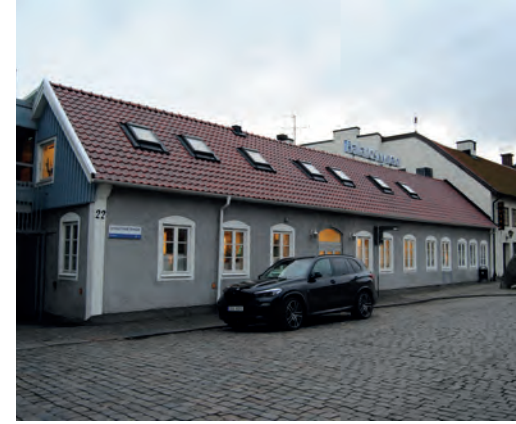
## Vitán 3

Kontorsbyggnad i timmer med revete-rad fasad uppförd som bostadshus före 1819. Har innehållit garveriaffärslokaler mm. Var redaktionslokaler för Hallands Nyheter i över hundra år. Påbyggnad mot gården 1951 och 1974. Fasadändring 1982.

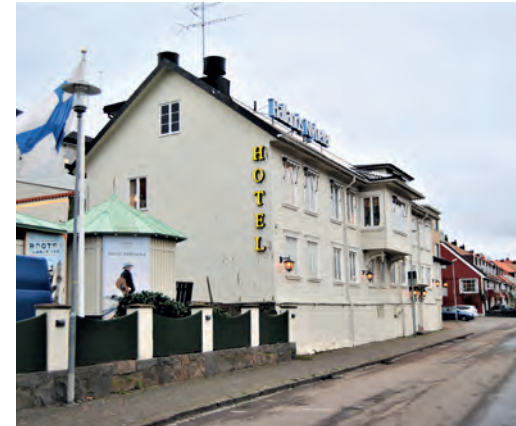
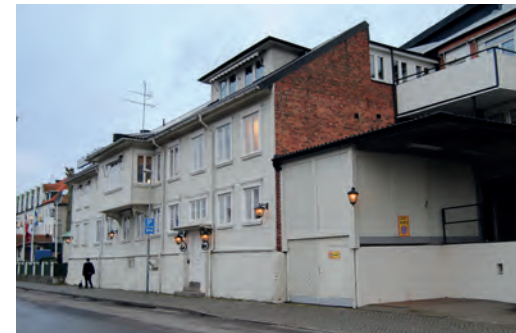
## Ågatan 21

Bostadshus/hotell uppfört 1865 i korsvirke som färgerilokaler. Ombyggt till bostäder och delvis höjt 1892. Om- och tillbyggnader för Hallands Nyheter under 1940-, 60- och 80-talen.

Välbevarad panelarkitektur.

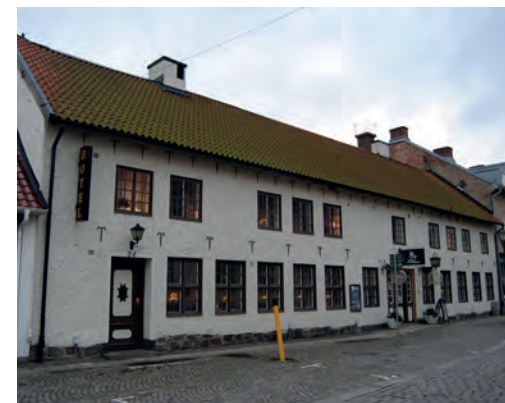
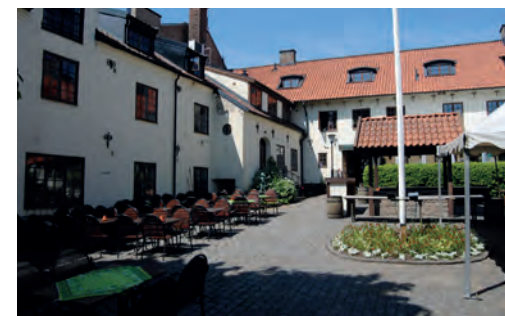
### Vitan 4, Vårdshuset Hvitana

Vårdshusbyggnad uppförd i tegel på 1740-talet av borgmästare Johan Falkman Sörensson. Har innehållit bostad, butiker och utskänkningslokaler. Ombyggnader 1925 och 1965 för gästgiveri och restaurangverksamhet.

Flygelbyggnader mot gården uppförda 1921 av Systemaktiebolaget i Falkenberg på platsen för tidigare uthusbyggnader.

Ett av stadens äldsta bevarade stenhus. Anrik välbevarad anläggning med vacker gårdsmiljö och högklassiga tillbyggnader för hotellverksamheten.

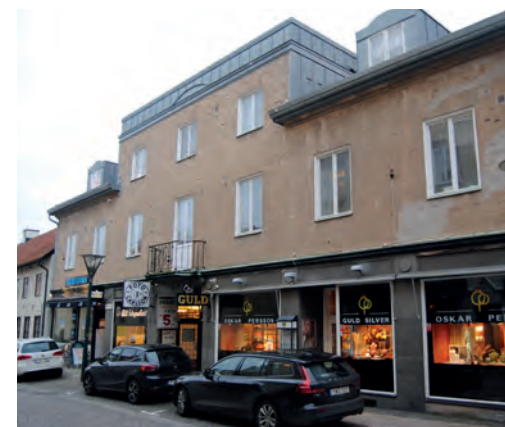
### Vitan 5

Affärs- och flerbostadshus med skurad puts på tegelfasad uppförd 1931 med tillhörande vinkelbyggnad mot gården. Invändig muralmålning av Arvid Carlsson. Välbevarad klassicistisk arkitektur. Ursprungliga butiksentréer och skyltfönster.

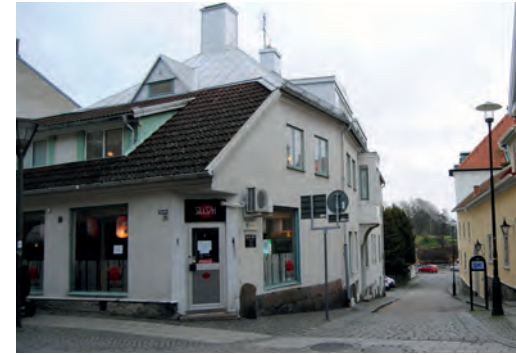
## Vitan 7

Affär- och flerbostadshus i timmer uppfört 1850. Om- och tillbyggnad 1910 då byggnaden breddades och reveterades samt byggnaden mot Färgarestråtet tillkom. Högt miljövärde.

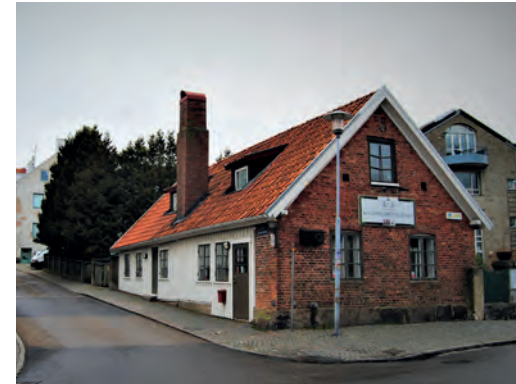
## Vitan 9

Före detta färgeribyggnad i tegel uppförd 1872 då den byggdes samman med en äldre byggnad i skiftesverk. Har innehållit flera verksamheter, senast restaurang. Bevarad småskalig före detta industribyggnad vid Ätran.

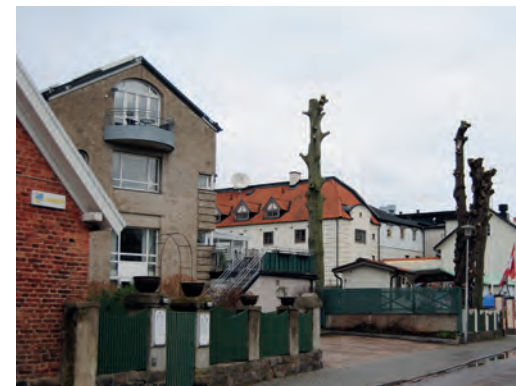
## Vitan 10

Flerbostadshus i postmodernistisk stil uppfört 1989. Arkitekt Rolf Ahlberg. Ersatte äldre uthus i trä och korsvirke från 1870-talet.

Ansluter väl till den äldre bebyggelsen.

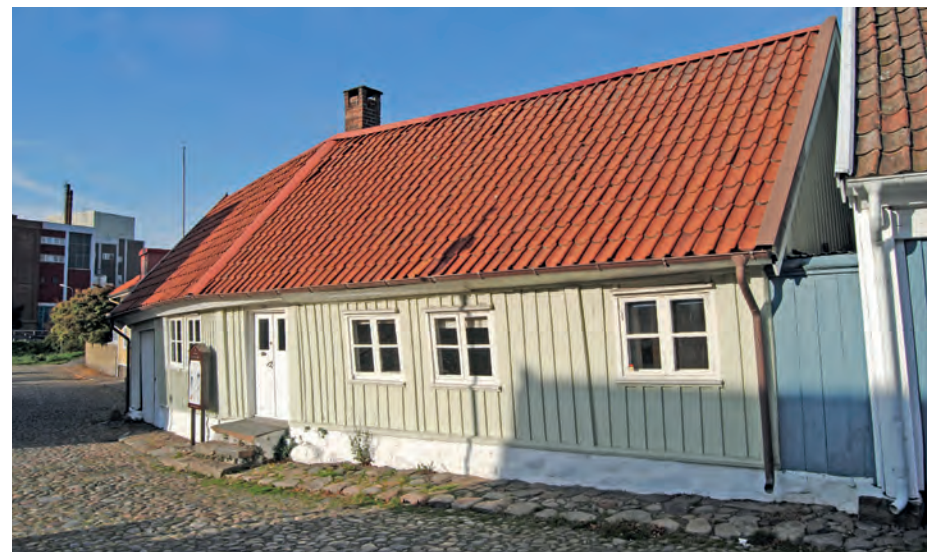
*Hindströmsgården, Brännugnen 6 och 7, är det äldsta trähuset i centrum, uppfört under tidigt 1700-tal. Notera hur byggnaden följer gatans krökta form!*

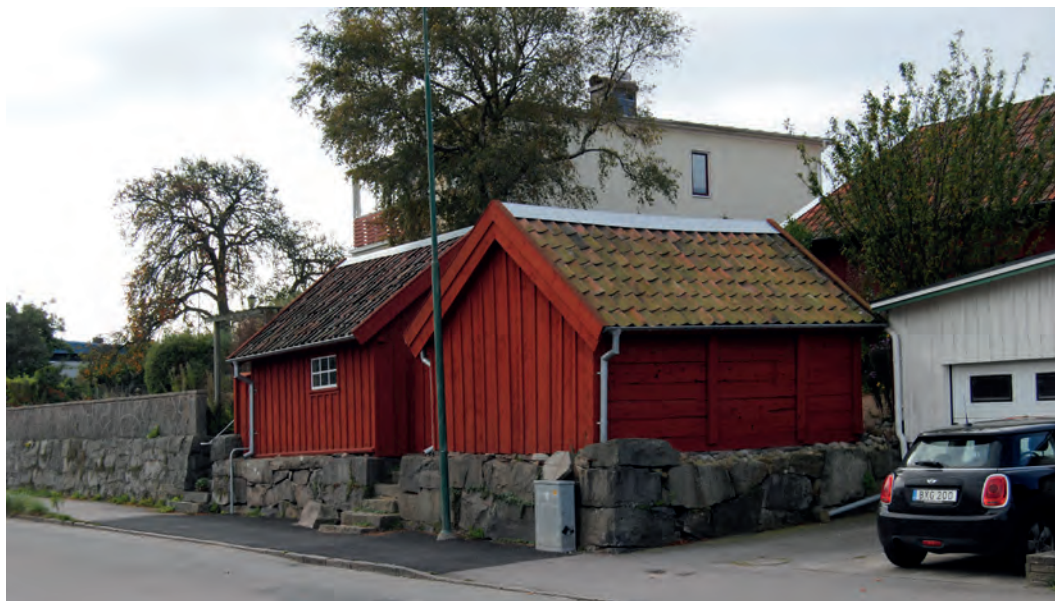
Ovan: Laxrökeriet med rök- och risbod på fastigheten Laxen 6 & 7 utgör en välbevarad hantverksmiljö.  
Nedan: Längs den kullerstenbelagda Storgatan sträcker sig småskalig trästadsbebyggelse.

drevs laxrökeri mellan 1857 och 1950-talet. Det är även den enda gården där stadens tidigare agrara prägel bevarats fullt ut med ekonomibyggnader så som stall, loge, rökhus och risbod. Denna gårdsmiljö är mycket värdefull och ett viktigt inslag i riksintressemiljön.

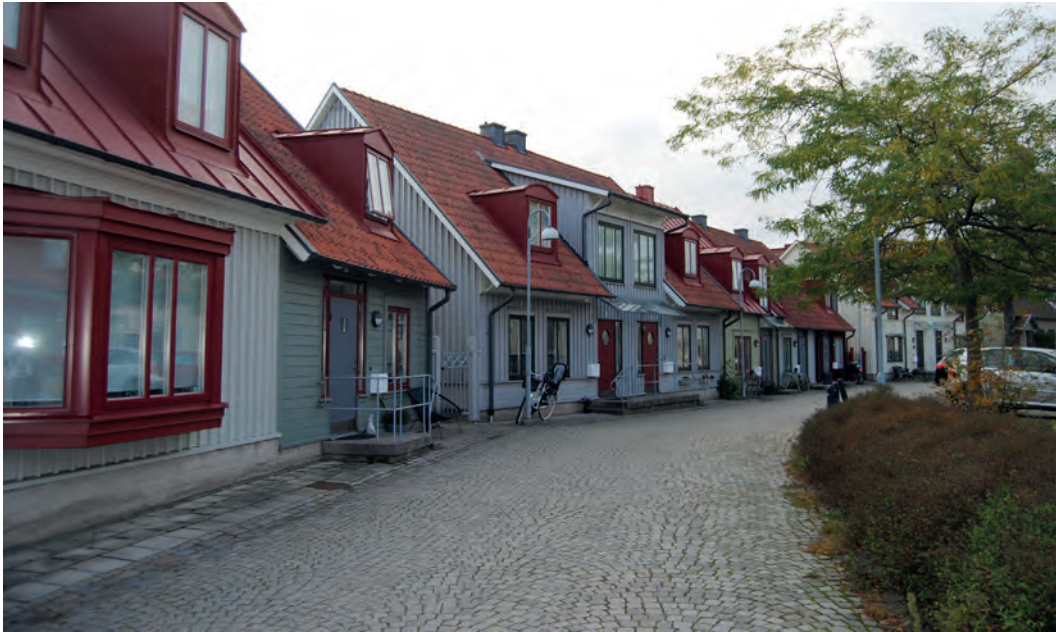
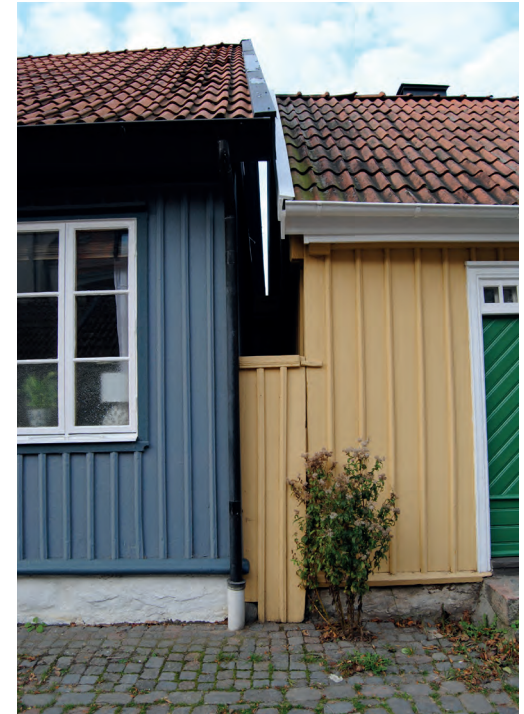
*Gatuhusen länkas samman av små plank.*

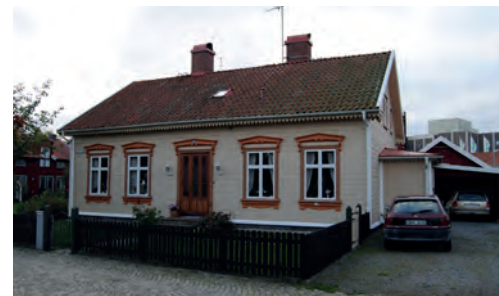
#### Lästen 1

Bostadshus uppfört 1885 av skeppare Nils August Andersson. Vindsinredning från 1958. Bevarad panelarkitektur.

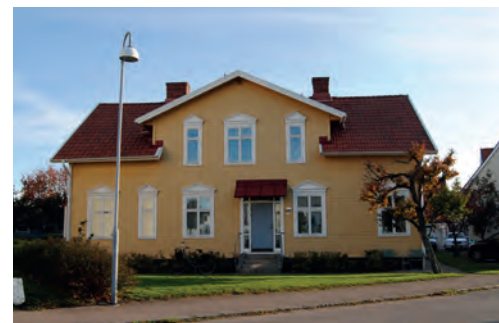
#### Yxan 6

Byggnad uppfört som flerbostadshus 1905 av S G Bergström. Liggande panel och frontespiser mot två håll. Ekonomi-byggnaderna revs på 1980-talet.

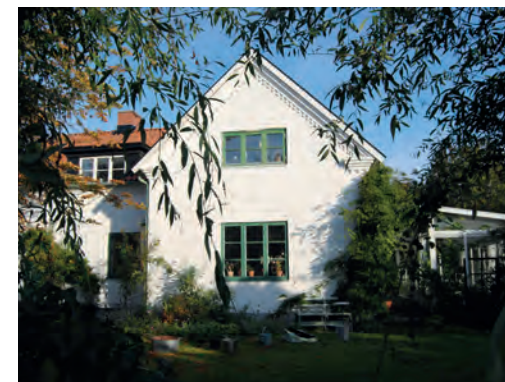
### Lastlyckan 4

Bostadshus i tegel med putsad fasad, uppfört av Carl Johan Jansson 1883. Om- och tillbyggt 1931. Omges av en lummig trädgård.

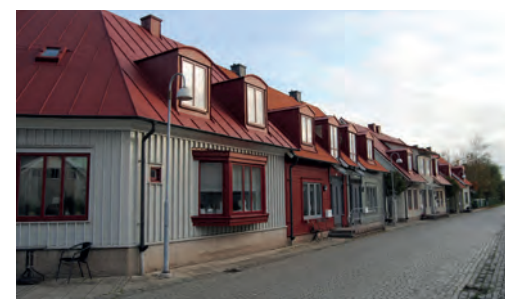
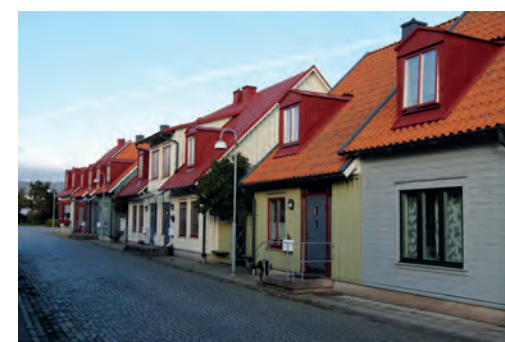
### Lastlyckan 5, Yxan 1, 5 & 6, Lästen 6 & Brännugnen 14

Bostadsområdet Brännugnen. Sammanhängande bostadsområde uppfört på 1990-talet och ritat av Staffan Premmert. Området är mycket originellt då det är gestaltat som en nytolkning av den äldre bebyggelsen i Gamla stan. Gatuhus med individuella detaljer, material och kulörer. Uthusliknande gårdshus i röd panel som innehåller lägenheter. Gatstensbelagda gator och torgliknande grönområde i mitten.

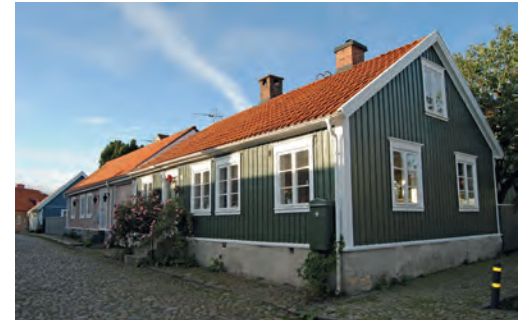
### Brännugnen 2

Bostadshus uppfört 1856 av Petronella Wenström på hög putsad stengrund med fritrappa. Karaktäristiskt äldre teleskåp på fasaden.

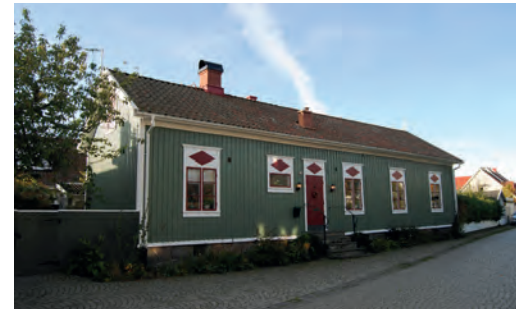
### Södergatan 2 A

Bostadshus uppfört 1884. Delar av byggnaden har tidigare fungerat som ekonomibyggnad, bland annat laxbod och öllager. Inrett som bostad 1971.

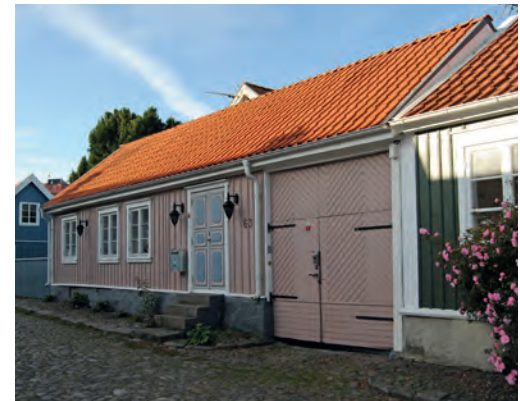
### Brännugnen 3

Bostadshus från 1850, tillbyggt i vinkel 1890. Välbevarad karaktär mot Storgatan med pardörr, fönster och inkörspport.

Gårdshus i korsvirke från 1890, senare ombyggt och exteriört förändrat.

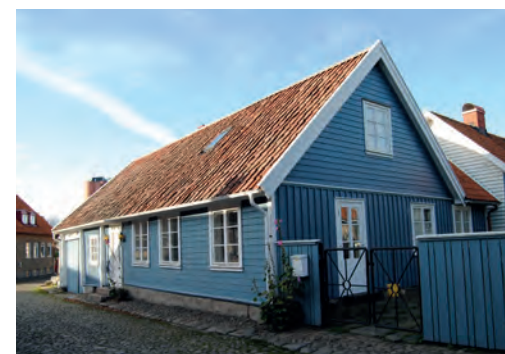
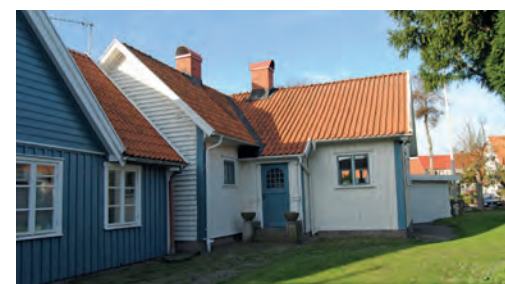
### Brännugnen 4-5

Bostadshus mot gatan uppfört på 1700-talet. Liggande panel samt locklistpanel. Körport och pardörr. Handslaget lertegel på taket.

Bostadshus på gården, uppfört 1924 i anslutning till det äldre bostadshuset. Byggt i vinkel med entréparti i 20-talsklassicistisk stil.

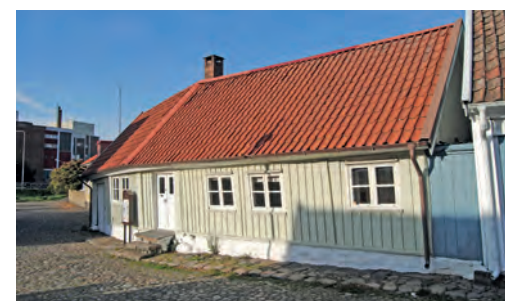
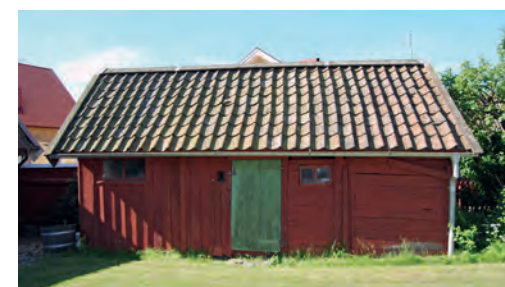
### Brännugnen 6-7, Hindströmsgården

Bostadshus av timmer och skiftesverk som följer gatans vinkel. Uppfört under 1700-talet och tros vara det äldsta trähuset i innerstaden. Välbevarat interiört med mycket låg takhöjd. Ägs av Falkenbergens kommun och används som museum.

Ekonomibyggnad mot tomtens södra gräns. Uppförd i skiftesverk med vedbod, dass och hönshus samt ett bostadsrum. Värdefull gårdsmiljö.

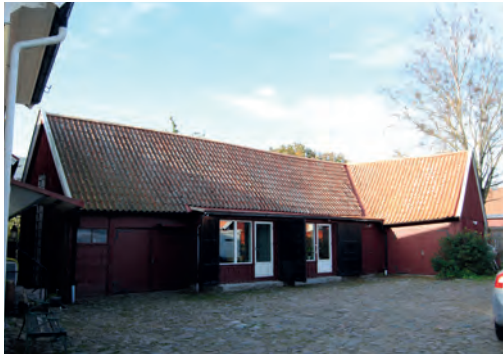
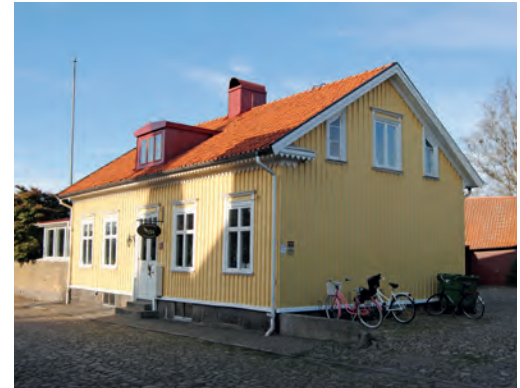
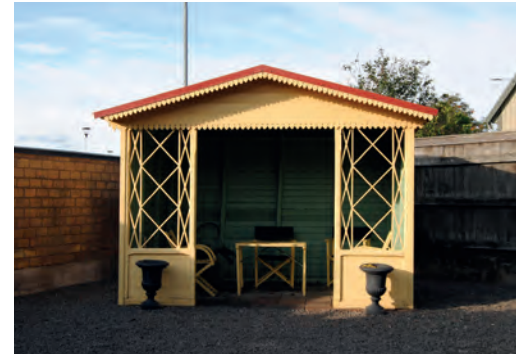
### Brännugnen 13, Fältströmska gården *Storgatan 71*

Bostadshus uppfört 1881, kallat Fältströmska gården. Takkupa och frontespis tillkom 1935 i samband med vindsinredning.

På tomten finns även en rödmålad ekonomibygnad i vinkel från 1862, senare inredd till ateljé samt ett äldre lusthus med lövsågerier. Innergården är belagd med kullersten.

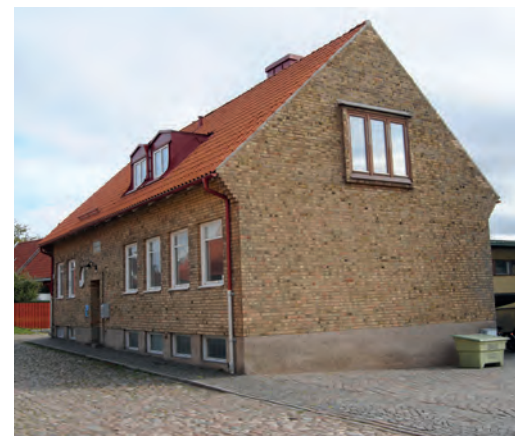
### Rian 10 *Storgatan 68-70*

Kontorsbyggnad i gult tegel uppförd 1947 av grosshandlare C-G Fältström, då byggnaden ersatte en äldre gård på tomten. Ombyggt som kontor för Tullverket och hamnkontoret 1969 och tillbyggt med lager i öster.

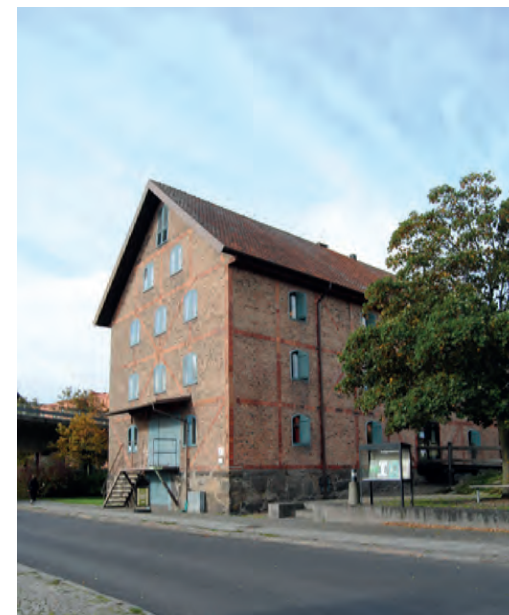
**Rian 10, Fältströmska magasinet**  
*Skepparestrådet 2*

Magasinsbyggnad uppförd 1866 i korsvirke med fyllning av tegel. Fönsterluckor i trä. Korsvirket är klätt med keramikplattor. Torkria med plåthuv mot västra gaveln uppförd 1883.

*Nedan t.v: Korsvirkesmagasinet i kvarteret Rian uppfördes för havreexport under 1860-talet. Korsvirkestommen täcks av keramiska plattor.*

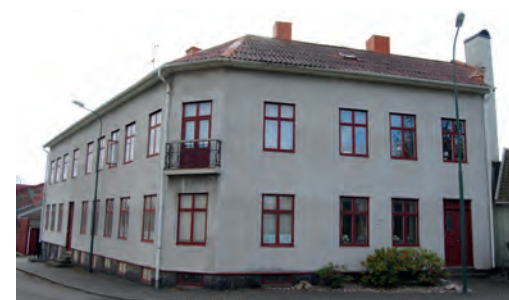
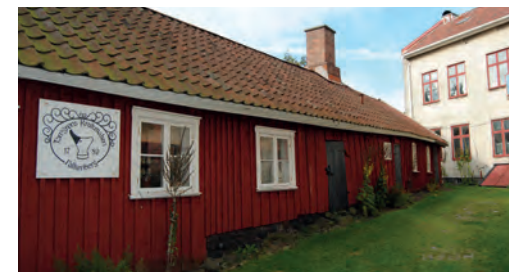
**Slottshagen 1, Törngrens krukmakeri**  
*Krukmakaregatan 4*

Krukmakeriverkstad, ålderdomlig gårdslänga från 1789 med krukmakarverkstad som byggts till 1860, 1882 och 1909. Mycket värdefull gårdsmiljö.

Flerbostadshus i vinkel mot gatan uppfört 1906 av kakelugnsmakare Carl L Törngren. Byggnaden är i två våningar med reverterad fasad. Ursprungliga korspostfönster mot gatan.

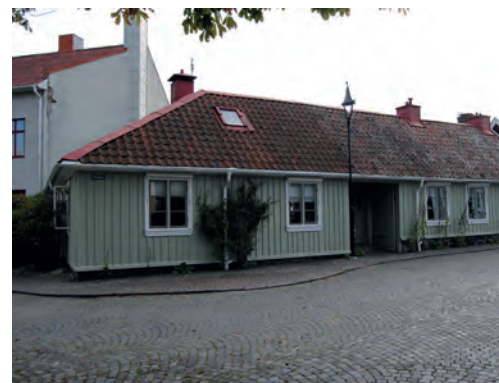
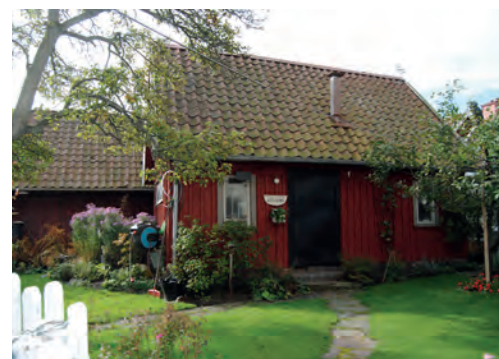
### Slotshagen 2

Bostadshus i vinkel uppfört 1872 av sjömannen A G Eriksson. Södra delen av byggnaden har tidigare fungerat som packhus, loge och lada. Överbyggd körport mot gatan, ombyggd till entré. Taket är täckt med handslaget lertegel.

Drejarverkstad på innergården, uppförd 1884. Sammanhängande gårdsmiljö tillsammans med Slotshagen 1.

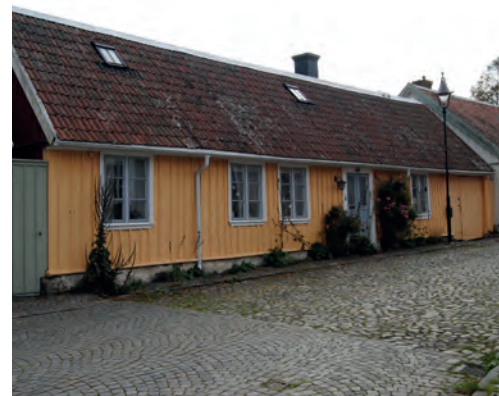
### Slotshagen 3

Bostadshus av timmer, troligtvis från tidigt 1800-tal. Körport och pardörr mot gatan. Mindre tillbyggnad mot gården från 1984. Vinkeldel mot gården som delvis fungerar som uthus. Stenlagd gårdsplan.

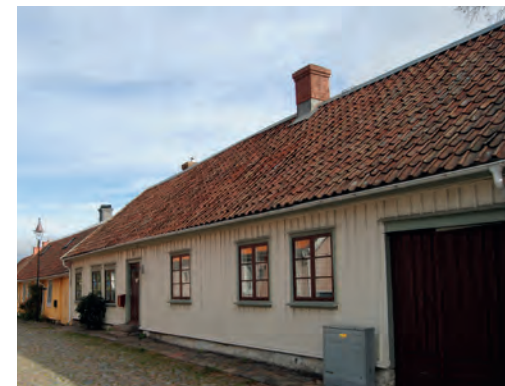
### Slottshagen 4

Stenbergsska gården, bostadshus i timmer uppfört före 1841. Delar av byggnaden har tidigare varit loge och lada.

Uthus från 1903, ombyggt 1979 och sammanbyggt med bostadshuset.

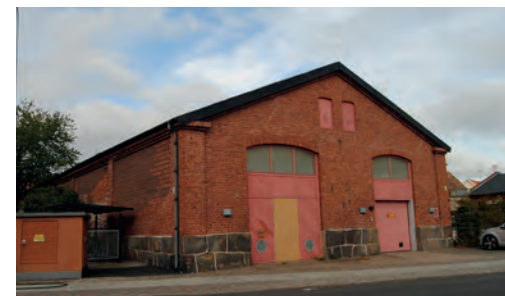
### Slottshagen 5

Magasinsbyggnad i rött tegel på kvaderstenssockel, uppförd 1904. Stora portar mot Hamngatan.

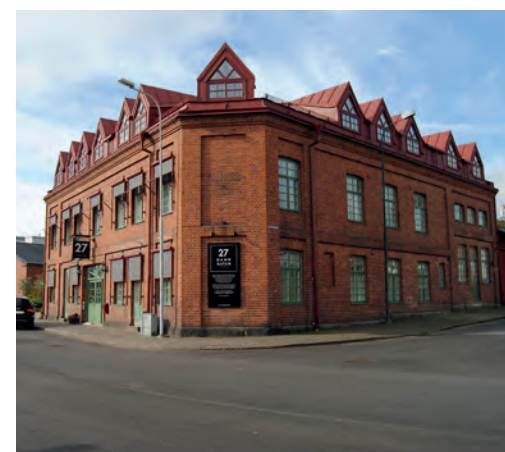
### Slottshagen 8

Magasinsbyggnad i rött tegel uppförd 1906 av G O E Nordblom & co. Småspröjsade fönster, port mot Hamngatan och karaktäristiska trekantiga takkupor. Ombyggt till hotell 2015-16. I samband med detta höjdes takkonstruktionen.

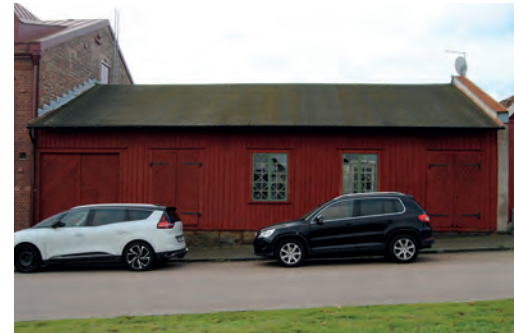
Välbevarat magasin i trä mot Kruk-  
makaregatan, sammanbyggt med föregå-  
ende byggnad. Magasinet har rödmålad  
fasad, krysspröjsade fönster och svart  
papptak.

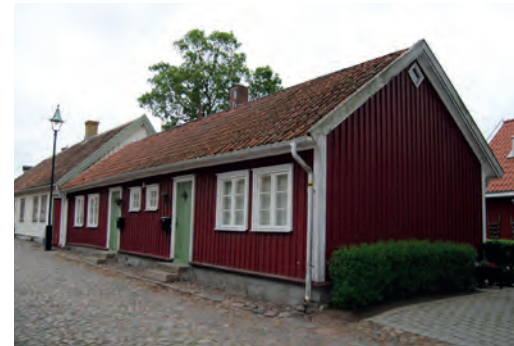
### Slotshagen 11

Bostadshus uppfört före 1836, delvis i  
timmer. Ombyggt från enfamiljshus till  
pensionärslägenheter 1966. Rödmålad  
locklistpanel och två senare tillkomna  
ytterdörrar mot Storgatan.

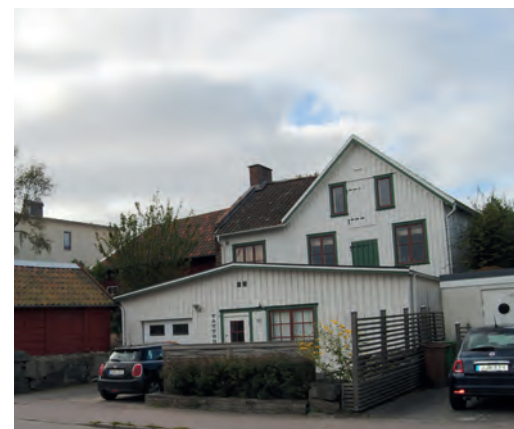
### Laxen 6

Lagerbyggnad från 1896, sammanbyggd  
med före detta ladugård på Laxen 28.  
Tillbyggnad mot Hamngatan 1945. En  
del av den sammanhängande gårdsmil-  
jön vid Sjöbergsgården.

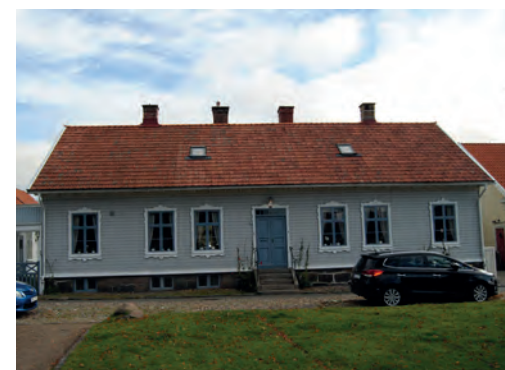
### Laxen 9

Större bostadshus uppfört 1874 av

Johannes Nilsson med liggande panel och dekorativa fönsteromfattningar. Ekonomibyggnad från 1922. Ursprunglig tomtindelning är bevarad.

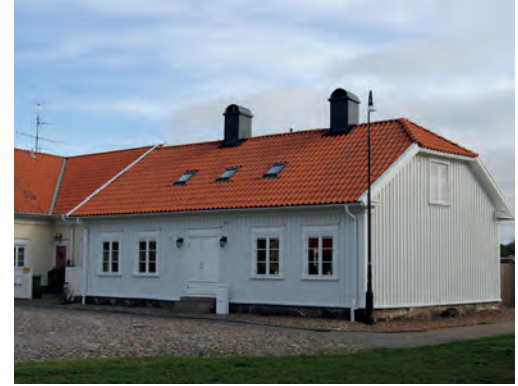
### **Laxen 11** *Storgatan 62*

Bostadshus med valmad gavel uppfört 1877 av Johanna Pethronella Bernström. Tillbyggt 1900. Ombyggt med exteriöra förändringar under 2010-tal.

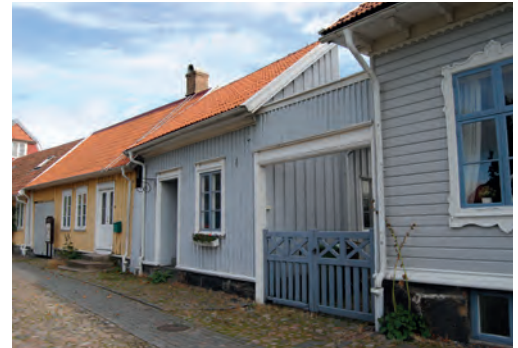
### **Laxen 13** *S:t Lars Kyrkogata 14*

Gathus från 1874 som under 1900-talet inrymt bageri. Ekomomibygnad på gården som byggts om till bostad.

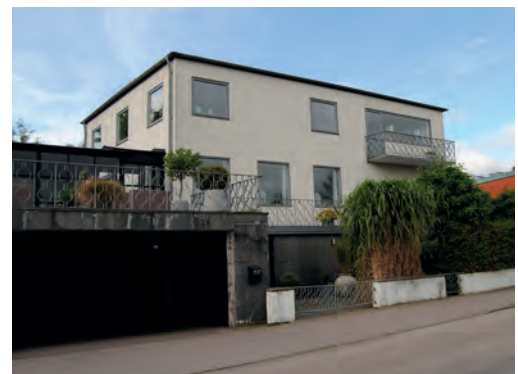
### **Laxen 14** *Hamngatan 11*

Funktionalistisk villa med putsfasad och pulpettak, uppförd 1938 och ombyggd 1976.

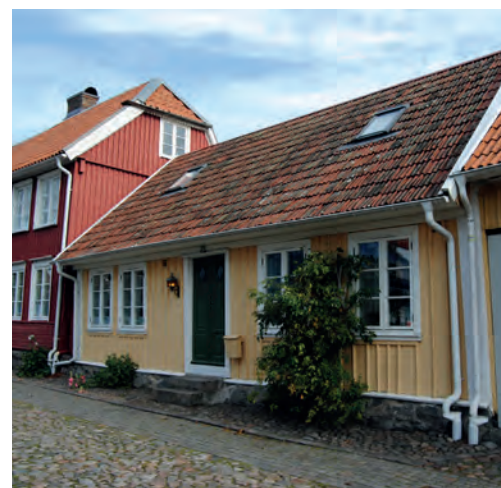
### Laxen 28

Gatuhus troligen uppfört under tidigt 1800-tal, sammanbyggt med före detta ladugård i vinkel (numera bostad). Denna del är uppförd i skiftesverk. Bildar tillsammans med Laxen 6 & 7 en sammanhängande och mycket värdefull gårdsmiljö.

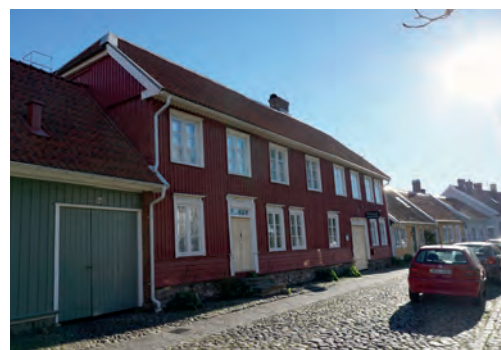
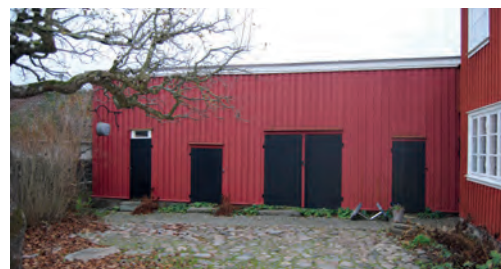
### Laxen 29

Tvåvåningsbyggnad i timmer som inrymt flera bostäder, uppförd före 1807 då den brandförsäkrades. Ursprungligen i en våning, senare påbyggd. Tillbyggdes mot gården 1872. Locklistpanel med bröstning mot gatan. Gården har bebotts av bland annat rektorer, guldsmeder och färgare. Hembygdsmuseum sedan 1965. Mycket välbevarad interiört.

Ekonomibyggnad mot gården med pulpettak och röd träpanel.

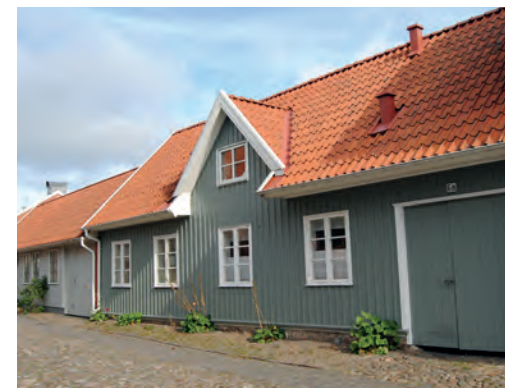
**Laxen 30**

Bostadshus i vinkel uppfört av "furu- och grantimmer" i början av 1800-talet. Ombyggt till pensionärsbostäder 1969.

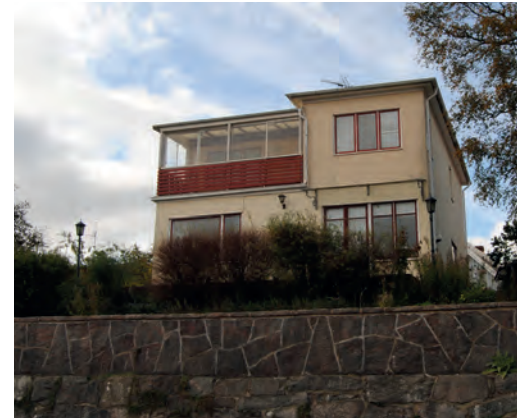
### Laxen 35

Välbevarad funkisvilla med reveterad fasad, uppförd 1936-37 och ritad av Carl Landsten. Tidstypisk mur mot Hamngatan.

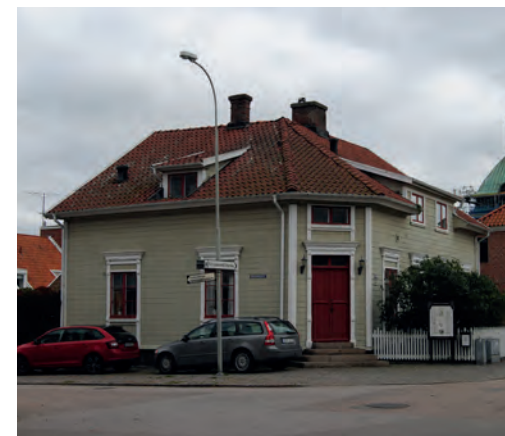
### S:t Laurentius 1

Bostadshus i vinkel uppfört av garvare A Ch Johansson 1891. Rikt utsmyckad panelarkitektur och karaktäristiskt vinklat hörn. Takkupor från 1929.

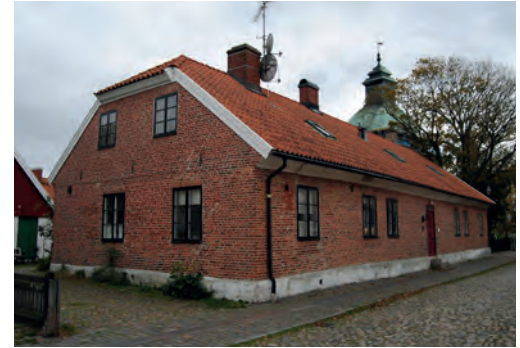
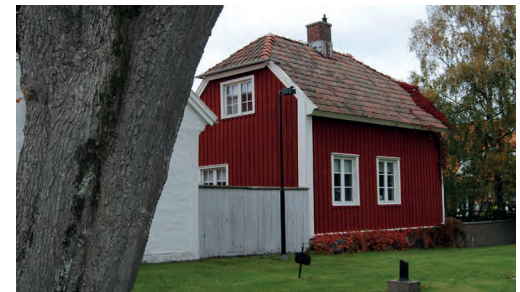
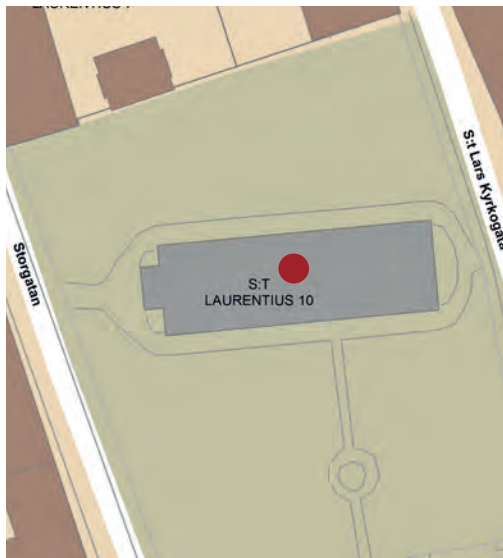
### **S:t Laurentius 7, Gamla prästgården**

Före detta prästgård, uppförd i tegel efter brand 1829. Ett av få äldre stenhus i staden. Sålde av församlingen 1891, därefter butik, drätselkammare och biljardsalong.

Före detta tiondelada vid fastighetens södra gräns, uppförd 1806. Har efter prästgårdens försäljning använts för tillverkning av charkuterier. Numera ombyggd till bostad.

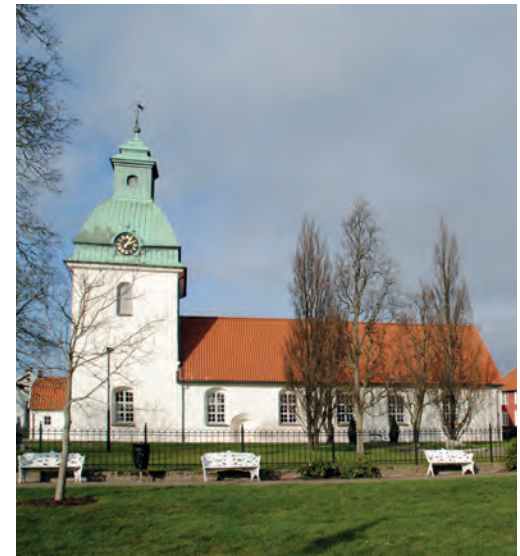
### **S:t Laurentius 10**

S:t Laurentii kyrka, stenkyrka i romansk stil. Troligtvis uppförd under 1300-talet. Den enda medeltida byggnaden i Falkenbergs tätort. Tillbyggd åt öster under 1500-talet och ombyggd med ny tornhuv under andra halvan av 1700-talet.

Kring kyrkan finns en äldre kyrkogård med gjutjärnsstaket

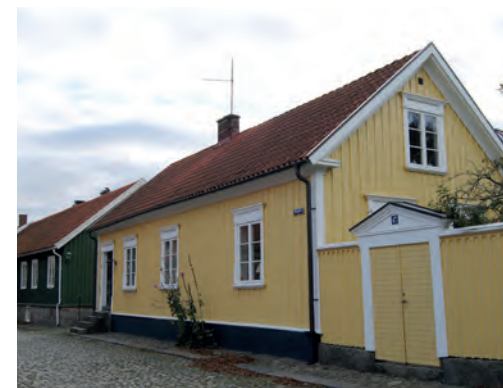
### **Drejaren 4** *Storgatan 47*

Bostadshus uppfört i furutimmer 1846 av krukmakare Peter Gustaf Stenberg. Förrådsbyggnad i tegel, sammanbyggd med gatuhuset.

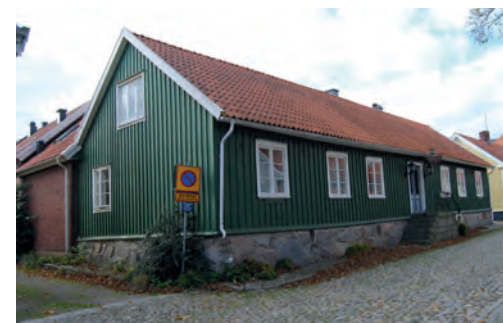
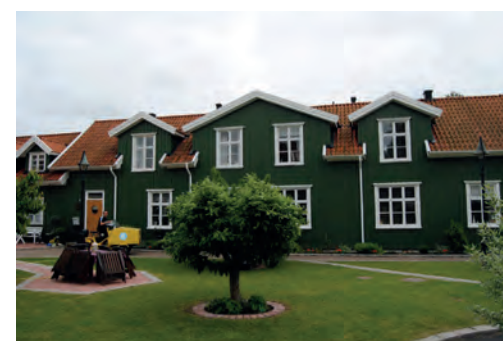
### **Drejaren 5** *Storgatan 49*

Gäthus från 1851, uppfört av jordbrukaren Anders Svensson. Karaktäristisk fritrappa mot gatan.

Sammanbyggt med gårdshus uppfört 1896 samt 1907. Ombyggt till flerbo-stadshus 1983.

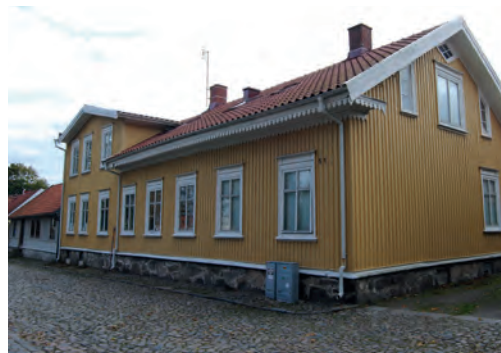
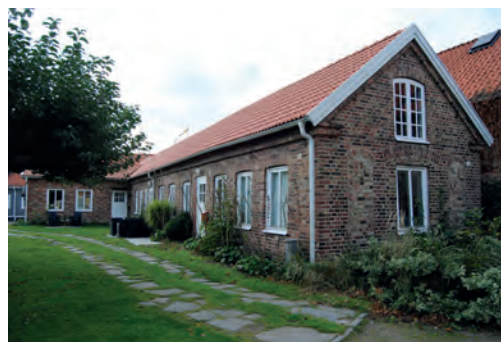
### **Drejaren 6** *Storgatan 51*

Gatuhus uppfört som enbostadshus 1876 av vice konsul J A Hedén. Om- och påbyggnad 1915. Ombyggt till flerbostadshus 1982.

Gårdshus i tegel uppfört som uthus med stall och brygghus 1877. Tillbyggt 1960 och ombyggt till flerbostadshus 1981.

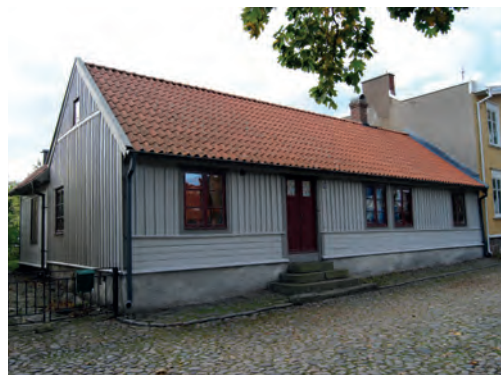
### **Drejaren 14** *Storgatan 53*

Bostadshus uppfört av "arbetskarlen" Lars Johansson 1847. Stomme av "furu- och grantimmer". Bostadshuset är mycket välbevarat med tidstypisk färgsättning.

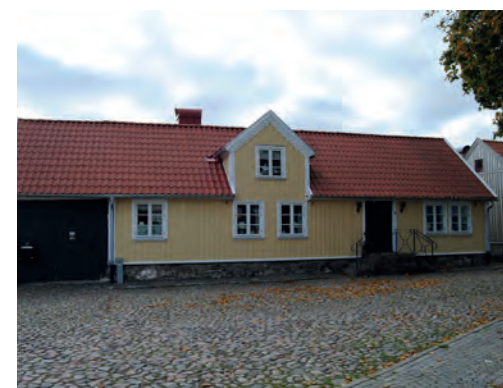
### Drejaren 15

Bostadshus av ”Ek- och furutimmer” uppfört 1847. Om och tillbyggt 1924 och 1959 då det blev ”Läsrum för sjöfolk”. Gårdshuset flyttat till tomten 1959 och senare ombyggt till garage. Körport mot gården.

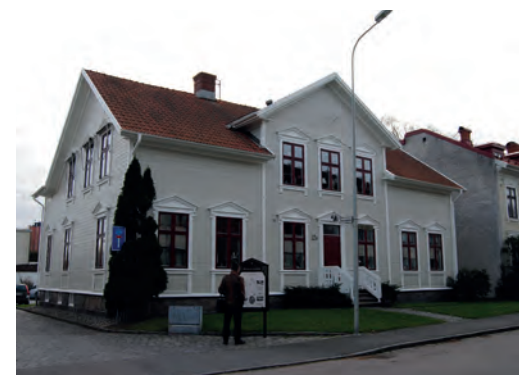
### Bjälken 1

Flerbostadshus uppfört i trä 1898 av trävaruhandlaren Lars Tobiasson. Välbevarad panelarkitektur med glasveranda i två våningar från 1907.

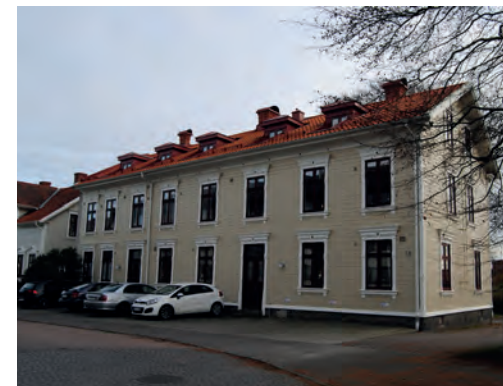
### Bjälken 3

Flerbostadshus i trä uppfört 1892 av timmermannen Johan Andersson. Påbyggt och tillbyggt 1906. Bostadshus på gården från 1894. Välbevarat exempel på hyreshus från tiden kring sekelskiftet 1900.

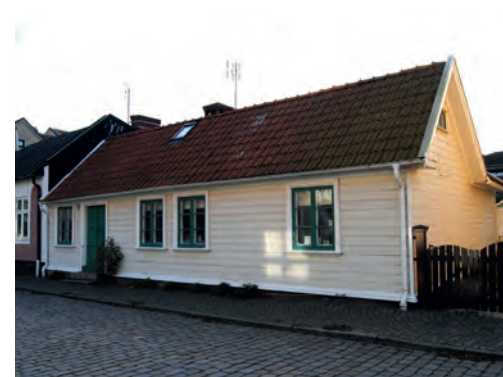
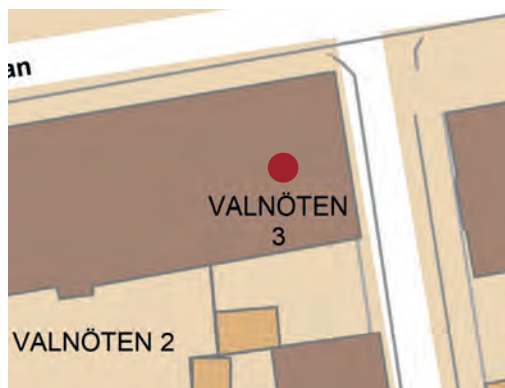
### Valnöten 2

Bostadshus flyttat till nuvarande plats 1857 av skepparen L B Moberg. Tillbyggt i vinkel 1884 och breddat 1922. Mycket välbevarat exempel på trästadsbebyggelse.

Värdering: Klass B

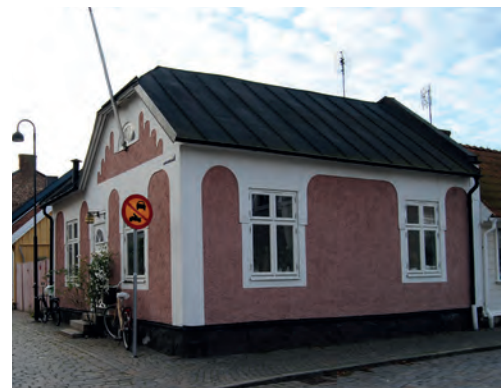
### Valnöten 3

Bostadshus i trä med reveterad fasad och valmat plåttak, uppfört 1912 av poliskonstapel Alexander Johansson. Spritputs med slätputsade partier. Uthus uppfört före 1954.

Värdering: Klass B
