Kulturmiljöprogram  
för centrala delar av

# FALKENBERGS STAD

*Antagen av kommunfullmäktige 2021-03-30, § 75*

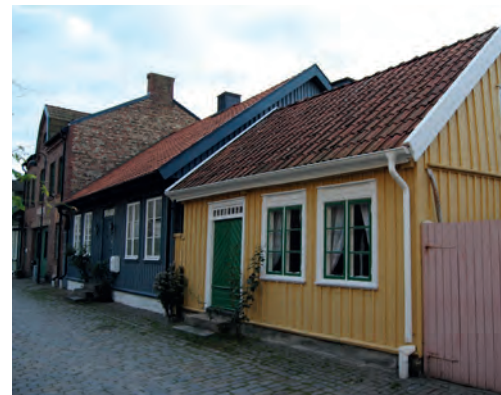
### Valnöten 16

Bostadshus uppfört 1860 av arbetskarlen Anders Bengtsson och sammanbyggt med intilliggande byggnad. Välbevarat exteriört och interiört.

Värdering: Klass B

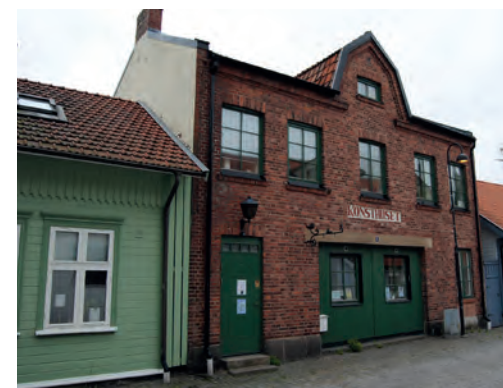
### Valnöten 6

Magasins- och stallbyggnad i rött tegel-uppförd 1915 för Falkenbergs kooperativa handelsförening. Stallet ombyggt till garage 1935. Transformatorstation inredd 1971 och magasinsdelen ombyggt till föreningslokal 1982.

Värdering: Klass B

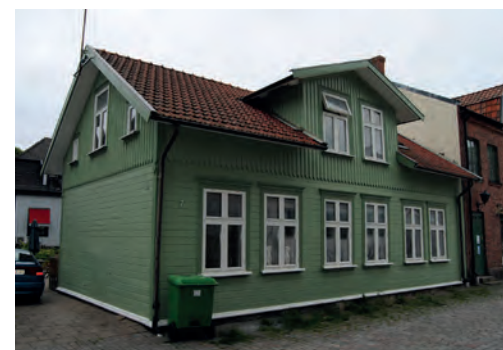
### Valnöten 7

Bostadshus uppfört 1863 av L P Bergström. På- och tillbyggt 1904. Tegelpannor av så kallat boulett-tegel.

Värdering: Klass B

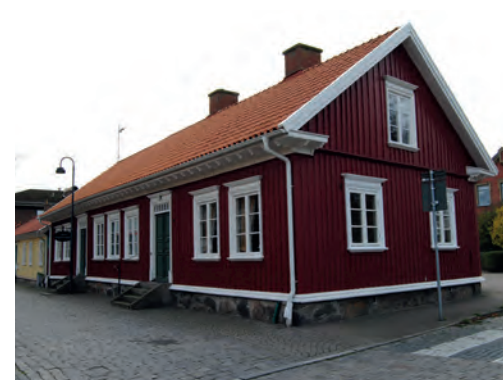
### Diagonalen 1

Bostadshus uppfört 1863 av timmermännen J E Stenbäck och N P Bengtsson. Tillbyggt åt söder 1872 med snickarverkstad. Välbevarad panelarkitektur.

Värdering: Klass B

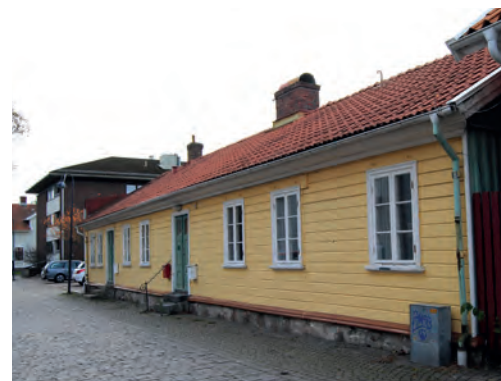
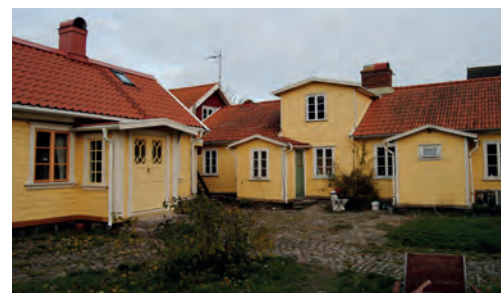
### Diagonalen 8

Bostadshus uppfört 1861 av smedmästaren J G Walerius och muraren Anders Nilsson. Tillbyggt 1874 och 1893. Gårdshus uppfört 1874 och uthus 1893. Här har även funnits en smedja som revs 1978. Byggnaderna skapar tillsammans med stenläggning en fin gårdsmiljö.

Värdering: Klass B

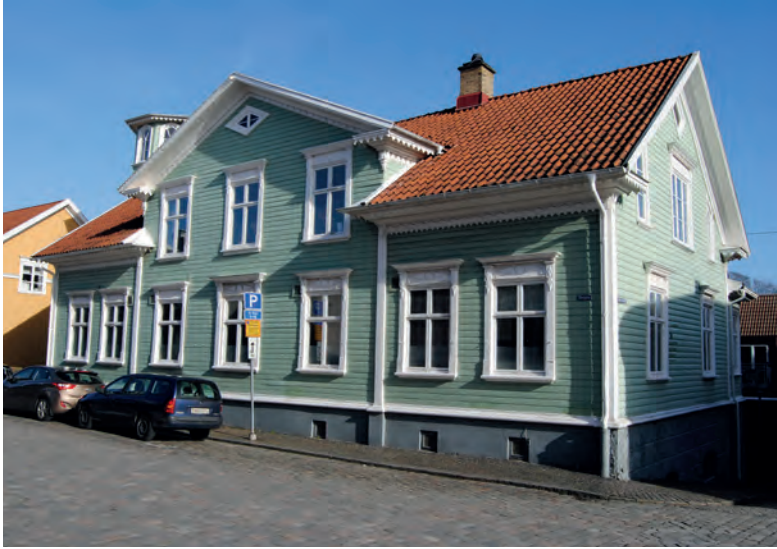
*Ehrengranatska villan, Falken 10.*

Under andra halvan av 1800-talet började även en ny, större typ av byggnader att ta plats; dubbelradiga hus i 1 ½-2 våningar, vilka kläddes med hyvlad, ibland liggande, oljefärgsmålade paneler. De mer påkostade, högborgerliga bostadshusen, såsom Ehrengranatska villan, försågs med frontespiser och rik lövsågsdekor.

I södra delen av området ligger några fristående karaktärskapande byggnader som utmärks genom sina frontespiser och sin rika träarkitektur, Lejonet 19 och 22 samt Falken 10, (Ehrengranatska villan). I övrigt karakteriseras Norra Storgatan

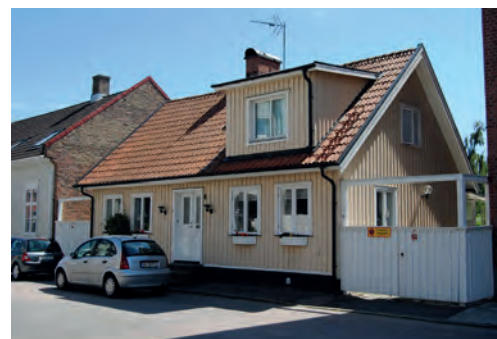
#### Lejonet 3 *Fabriksgatan 4*

Bostadshus uppfört 1865 i korvirke. Tillbyggt 1949, takkupa tillkom 1964. Uthus med bostadsdel och bakugn uppfört 1893, tillbyggt på 1920-talet.

Värdering: Klass B

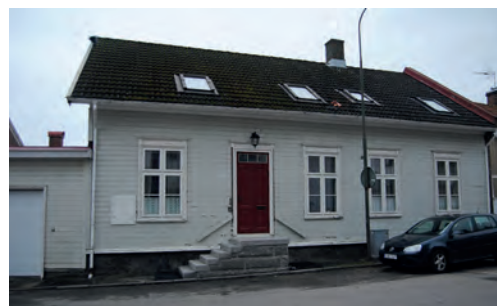
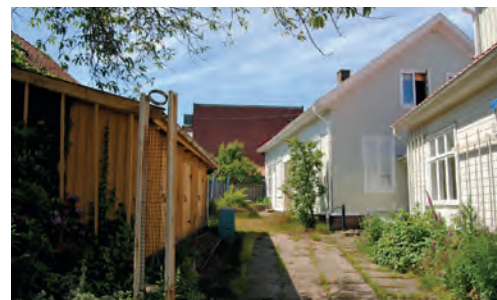
#### Lejonet 4 *Fabriksgatan 2*

Gatuhus uppfört som målarverkstad av målare Emil Lundgren 1891. Ombyggt till affärslokal och bostad 1982. Garage, uthus och förråd från början 1900-talet.

Gårdsbebyggelse delvis gemensam med Lejonet 5. Välbevarad panelarkitektur.

Värdering: Klass B

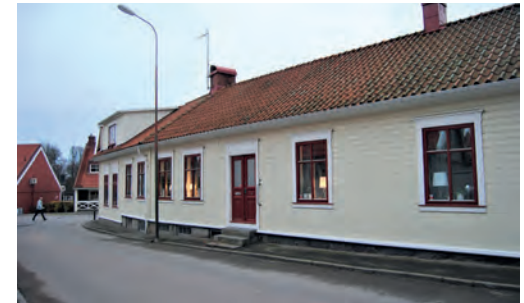
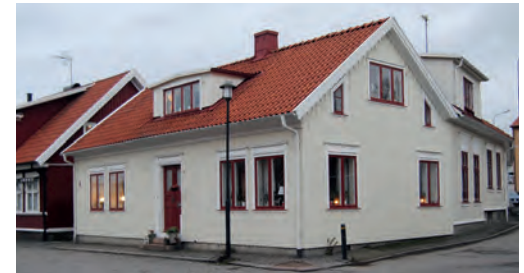
#### Lejonet 5

Bostadshus vid Storgatan uppfört 1836 eller tidigare. Förhöjt 1884. Vindsinredning med takkupa och frontespis mot gården under 1900-talet. Bostadshus vid Fabriksgatan uppfört 1901. Har innehållit "målarverkstad och garvferirum". Gårdsbebyggelse delvis gemensam med Lejonet 5.

Sammanbyggda hus i vinkel, viktiga för stadsbilden. Välbevarad panelarkitektur.

Värdering : Klass B

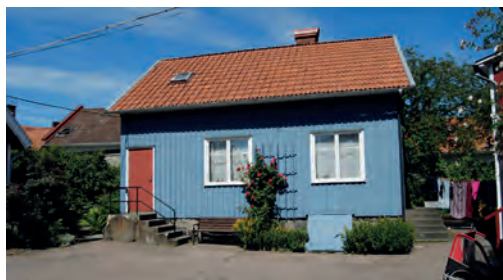
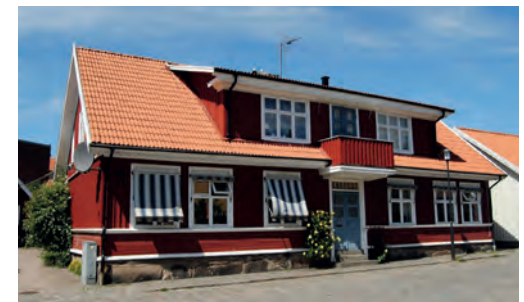
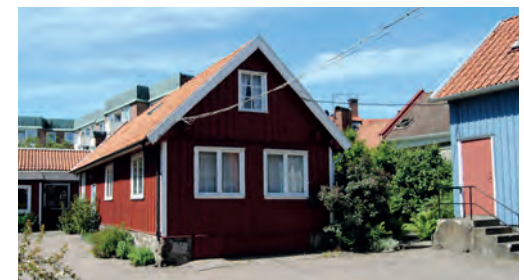
#### Lejonet 6

Bostadshus uppfört 1873. Vindsinredning med takkupor och balkong 1926. Fasadändring 1982 med delvis återställande av utseende mot Storgatan.

Två gårdsbyggnader uppförda 1888 respektive 1877. I dessa har funnits sadelmakeri och skrädderi.

Välbevarad panelarkitektur och gårdsmiljö.

Värdering: Klass B

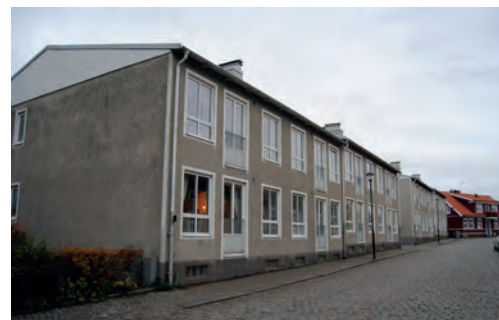
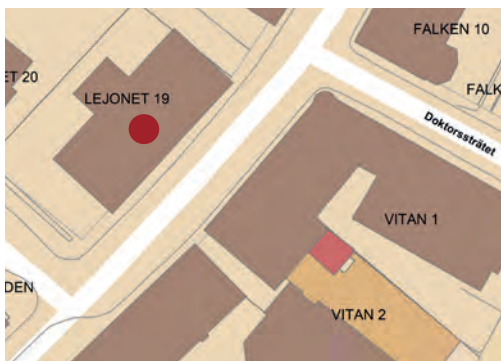
#### **Lejonet 19** *Storgatan 21*

Affärs- och bostadshus uppfört 1857 av handlanden J L Dragstedt. Utbyggnad mot gården 1903. Skyltfönster, frontespis och takkupor tillkom 1927. Mycket välbevarad panelarkitektur.

Värdering: Klass B

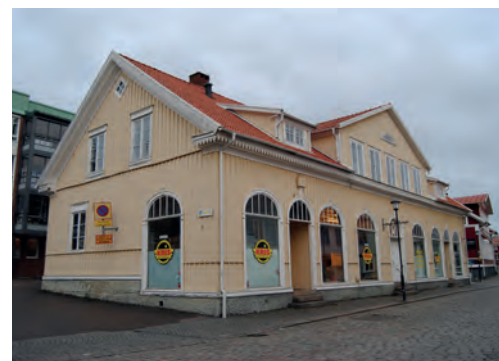
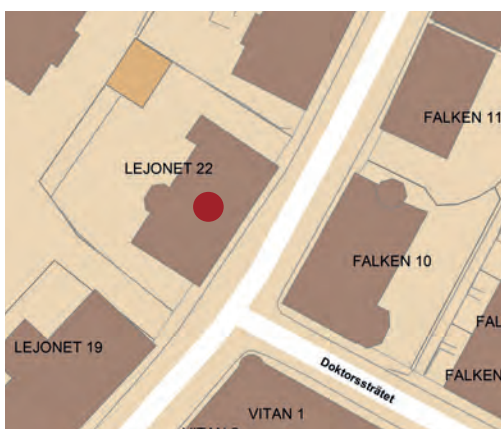
#### **Lejonet 22** *Storgatan 19*

Kontorsbyggnad uppförd som bostadshus av rådman N M Rodin 1869. Frontespis mot gården 1892 och mot gatan 1902. Ombyggnad till kontors- och samlingslokaler 1968. Har bland annat inrymt folkskola. Mycket välbevarad panelarkitektur i schweizerstil.

Värdering: Klass A

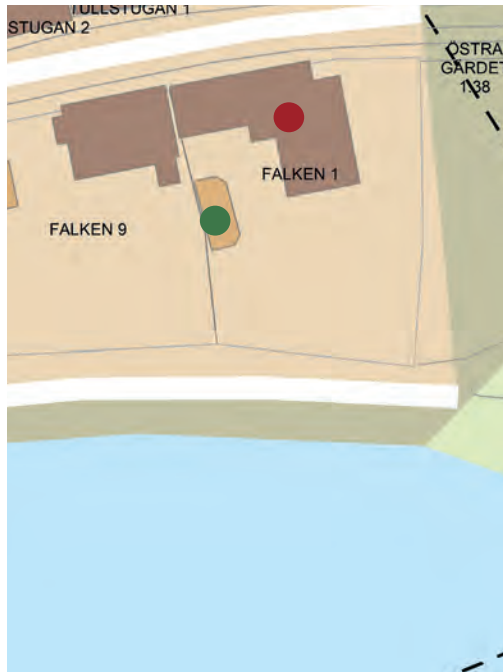
### Falken 1 *Storgatan 2/Ågatan 1*

Bostadshus mot Storgatan uppfört före 1840. Tillbyggnad i vinkel med reveterad fasad uppförd 1917 som bostadshus av stadsingenjör B Hellström. Uthus uppfört 1921.

Helhetsmiljö med välbevarade karakteristiska byggnadsvolymer och arkitektur från olika epoker. Trädgård med uthus och mur och entré mot Ågatan.

Värdering: Klass A

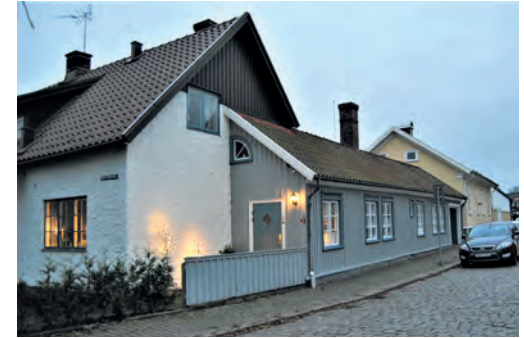
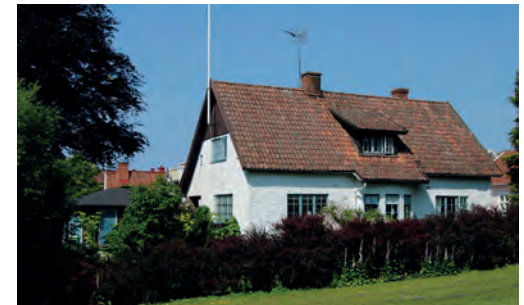
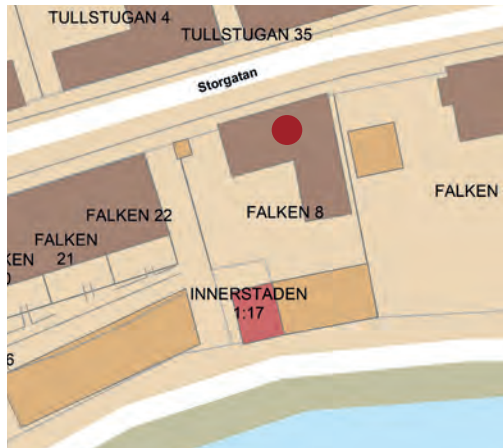
### Falken 8 *Storgatan 6*

Bostadshus i korsvirke uppfört 1862 av skräddaren B J Pehrsson. Förlängd åt väster 1887. Uthus i vinkel ombyggt 1965 till bostad med inbyggd altan. Garage i tegel mot Ågatan 1964.

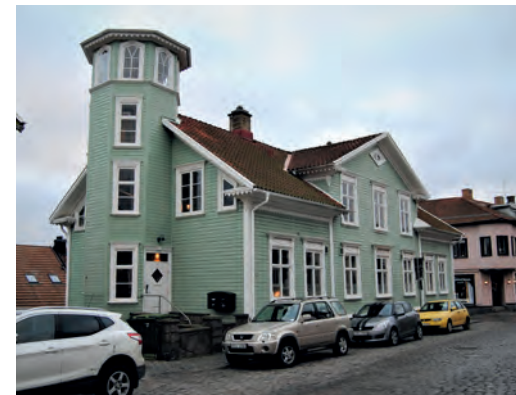
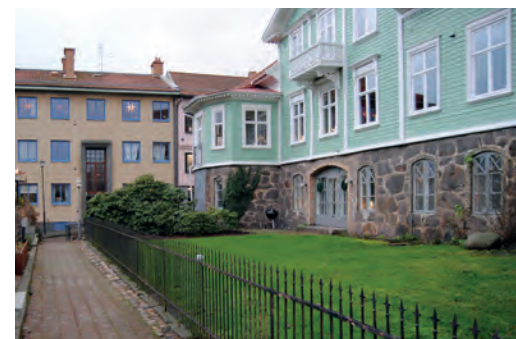
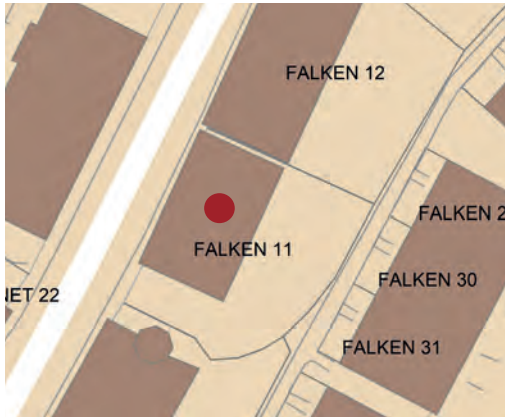
#### **Falken 10** *Storgatan 16/Doktorsstrådet 1*

Bostadshus uppfört 1869 av doktor G A Ehrengranat. På norra sidan en åttkantig tornbyggnad.

Mycket välbevarad panelarkitektur i schweizerstil uppfört för känd Falkenbersprofil. Gårdssida med förträdgård och smidesstaket.

Värdering: Klass A

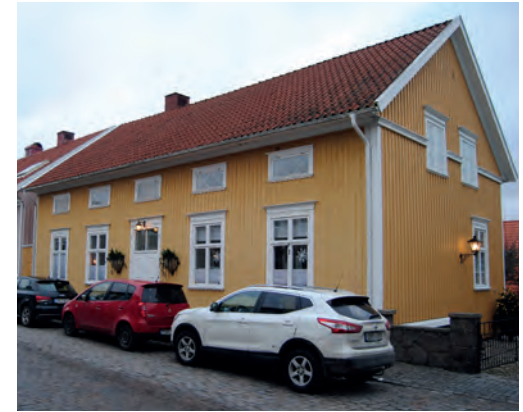
**Falken 11**  
*Storgatan 14*

Bostadshus, ursprungligen uppfört 1868 som ladugård till Falken 12. Ombyggt till bostad med uthusdel på 1880-talet. Klassat som bostadshus 1917.

Välbevarat yngre trästadshus med dubbelrumsbredd och halvvåning.

Värdering: Klass B

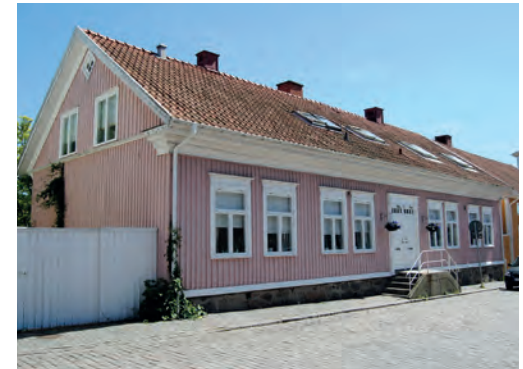
**Falken 12**  
*Storgatan 12B*

Bostadshus uppfört 1868. Ombyggnad 1957. Har inrymt telegrafstation 1870-1904 och arbetsförmedling 1943-62.

Välbevarat yngre trästadshus med dubbelrumsbredd.

Värdering: Klass B

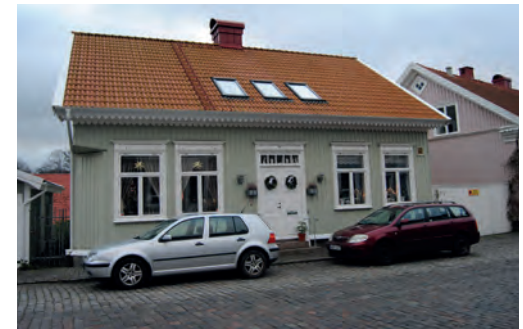
**Falken 13**  
*Storgatan 12A*

Bostadshus uppfört 1878. Avfasett hörn tidigare entré till till urmakeri. Ombyggnad till enbostadshus 1975.

Välbevarat yngre trästadshus.

Värdering: Klass B

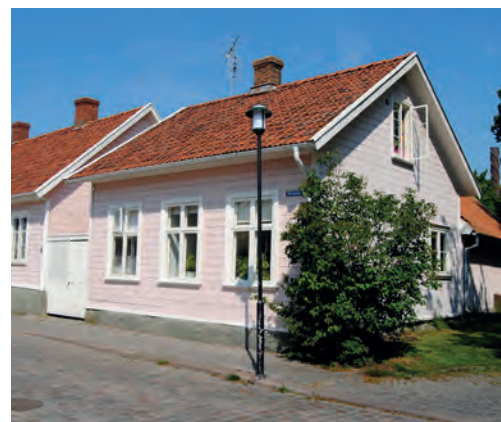
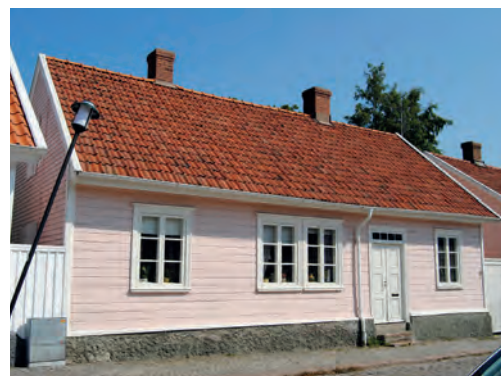
### Tullstugan 1

På tomten finns två gathus och mellan dessa en vitmålad port.

Bostadshus uppfört 1858 av timmermannen Ola Persson. Förstuga mot gården från 1940-talet. Uthus uppfört som ladugård 1858.

Bostadshus uppfört 1893 genom ombyggnad av ekonomibygnaden. Inredning av tvättstuga 1935.

Jordkällare med vitmålad fasad och sadeltak med enkupigt tegel. Kullerstensbelagd gård.

Välbevarad panelarkitektur och gårdsmiljö.

Värdering: Klass B

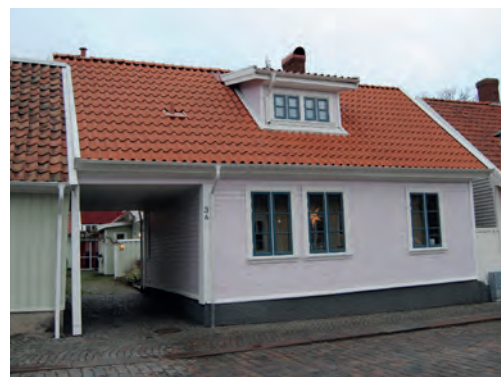
### Tullstugan 2

Bostadshus uppfört 1881 som tunnbinderi och bostad av tunnbindaren C.F. Westerlund. Vindsinredning med takkupor 1976.

Välbevarad panelarkitektur.

Värdering: Klass B

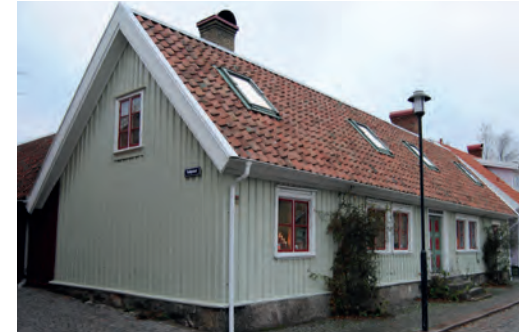
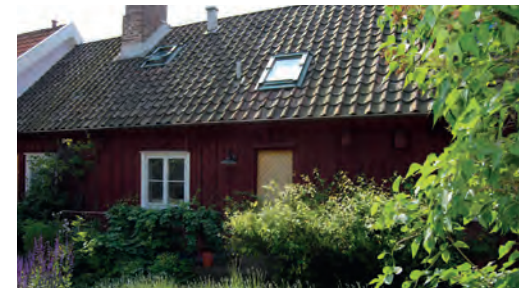
### Tullstugan 3 *Storgatan 3C*

Bostadshus uppfört 1831 av garvaren A B Malmberg i "Eke och Fure Timmer". Källare utgrävd 1941. Vindsinredning 1970-tal. Bostadshuset rödfärgat mot gården.

En vinkeldel, på platsen för en ladugårdsbyggnad, nybyggdes på 1970-talet. Äldre uthusexteriör senare återskapad.

Äldre typ av trästadshus med enkel rumsbredd. Mycket välbevarat exteriört och interiört. Fin gårdsmiljö.

Värdering: Klass A

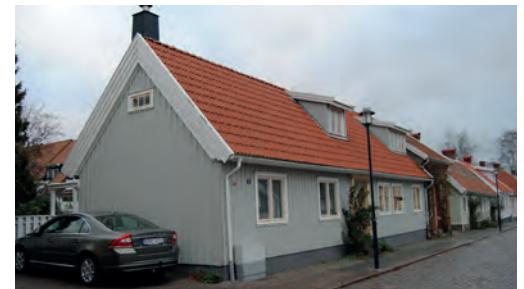
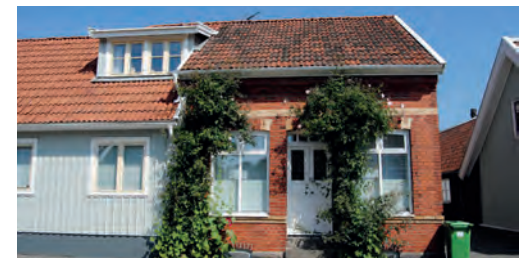
### Tullstugan 4 *Storgatan 5*

Bostadshus i timmer uppfört i början av 1800-talet. Tillbyggnad i tegel mot öster 1903 av slaktaren Oscar Lundgren för slakteri och charkuteri. Vindsinredning med takkupor 1978.

Äldre träbostadshus tillbyggt med områdets enda tegelhus.

Värdering: Klass B

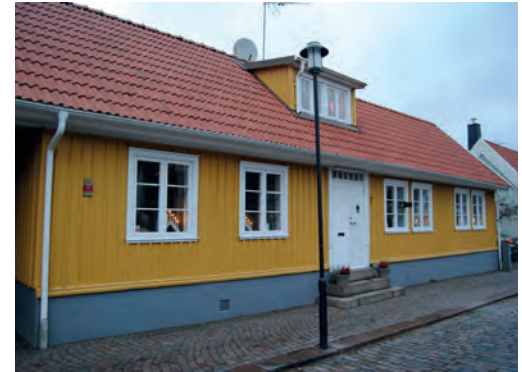
#### **Tullstugan 5**

Bostadshus uppfört 1847 av timmer. Förlängt 1879. Ombyggnad med vindsinredning 1975.

Välbevarad äldre bostadslänga. Körport till gårdssidan.

Värdering: Klass B

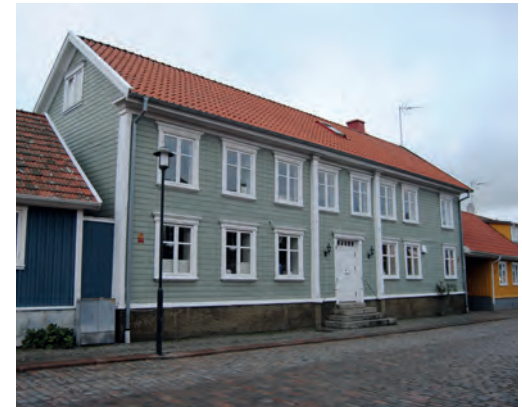
#### **Tullstugan 6**

Bostadshus uppfört i korsvirke med brädklädsel 1862, som bostad och salubod av skepparen Carl Bengtsson. Om- och tillbyggnad mot gården 1925.

Välbevarad panelarkitektur i två våningar.

Värdering: Klass B

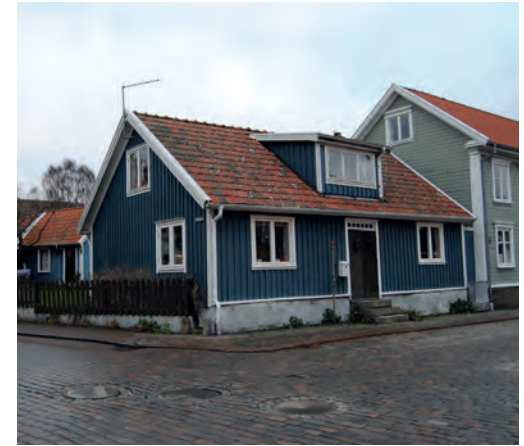
#### **Tullstugan 37** *Storgatan 9 B*

Bostadshus av furutimmer uppfört 1846 efter brand. Ombyggnad exteriört och interiört 1954-56, bland annat vindsinredning.

Fastigheten utgör del av gamla tullhus-tomten. Tidigare hus på platsen var troligen tullhus till 1810.

Värdering: Klass B

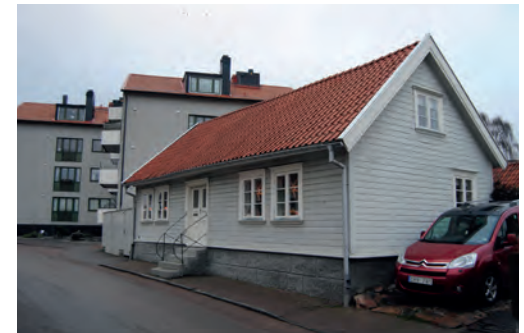
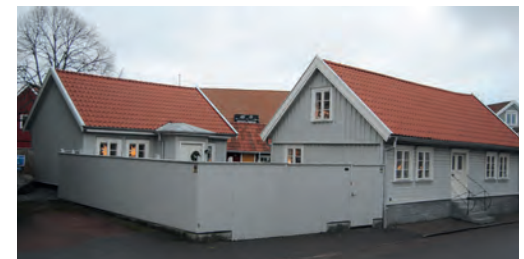
#### **Tullstugan 38** *Fabriksgatan 3A-B*

Bostadshus uppfört 1857.

Gårdsbyggnad uppförd som bostadshus 1864, rekonstruerad under 2000-talet. Uthus från 1880.

Plank mot Fabriksgatan uppfört under 2000-talet.

Välbevarad panelarkitektur med gatu- och gårdsbyggnader.

Värdering: Klass B

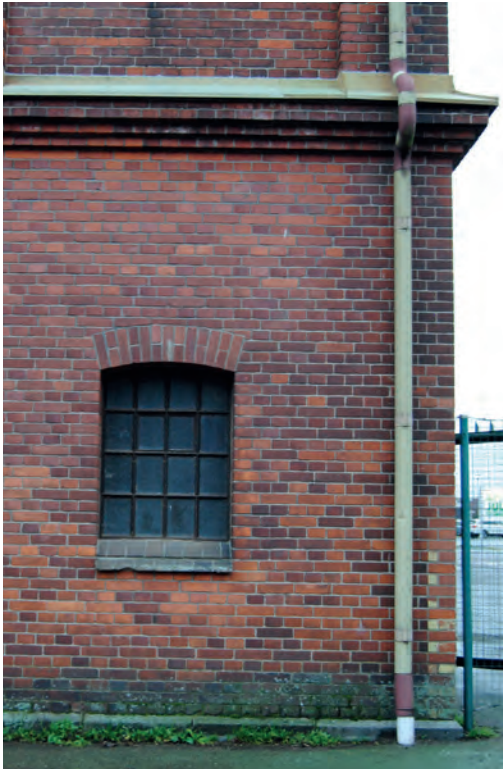
*Detalj av valsquarnens fasad.*

kulturmiljöprogrammet omfattar den före detta vals kvarnen och närmast omgivande bebyggelse. Kvarnen är den enda kvarvarande av sekelskiftets industri anläggningar intill Ätran och berättar om den industriella utveckling som skedde efter att Falkenbergs stadsområde försetts med elektricitet. Kvarnbyggnaden är uppförd i fem våningar av rött tegel och arkitekturen är typisk för industribebyggelse från denna tid. Kring kvarnen har lager-, industri-, och kontorsbyggnader uppförts efterhand och bidragit till den heterogena miljö som ofta karaktäriserar industriområden. Längs kajen löper järnvägsspår, en rest av det industrispår

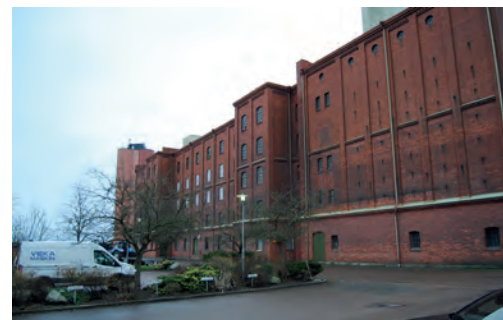
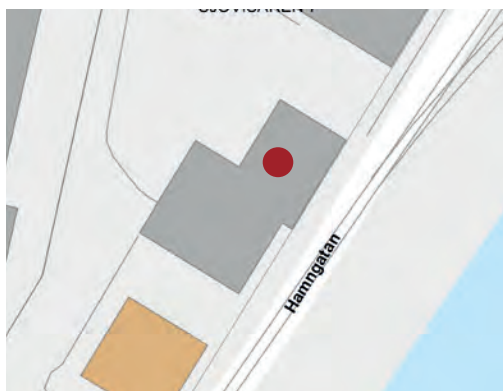
#### **Sjövisaren 8** *Kvarngatan*

Falkenbergs elektriska valskevarn uppförd 1904-1905. Välbevarad industriarkitektur från förra sekelskiftet.

Värdering: Klass B

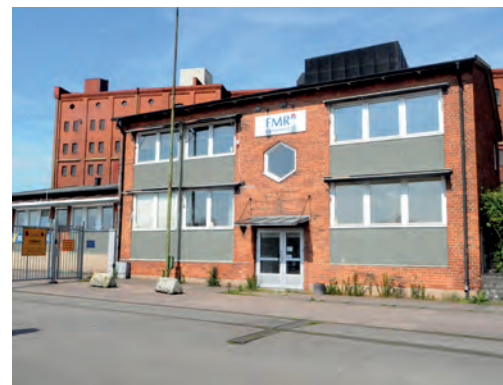
#### **Sjövisaren 7** *Hamngatan 41*

Kontorsbyggnad ritad av Gunnar Lydh 1954. Röd tegelfasad med stora fönsterpartier och litet 6-kantigt fönster centrerat över entrén. Inhyste tidigare Falkenbergs fisk och Svenssons skeppsmäkleri.

Värdering : Klass C

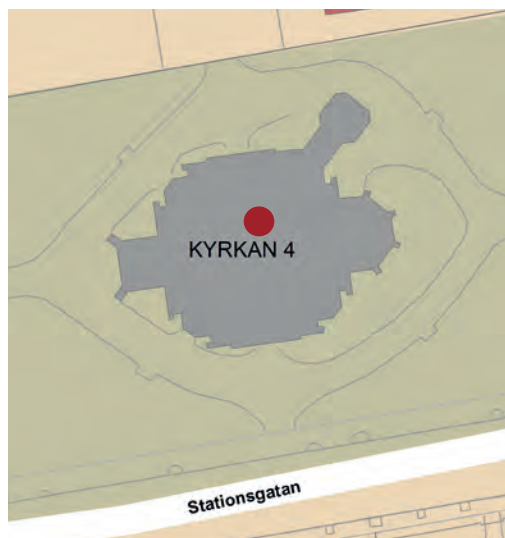
#### Kyrkan 4, Falkenbergs kyrka

Falkenbergs ”nya” kyrka, invigd 1892. Kyrkan ersatte den medeltida stadskyrkan S:t Laurentii i Gamla stan. Ritad av Adrian C Peterson i nygotisk stil och uppförd av bohusgranit med betongdekorationer. Taket består av mönsterlagt skiffer samt koppar. Genomgick en större ombyggnad 1958 under ledning av Sture Langö.

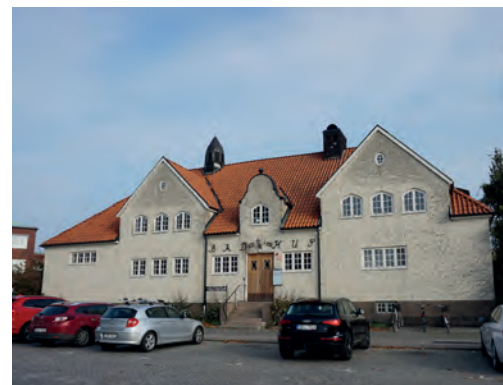
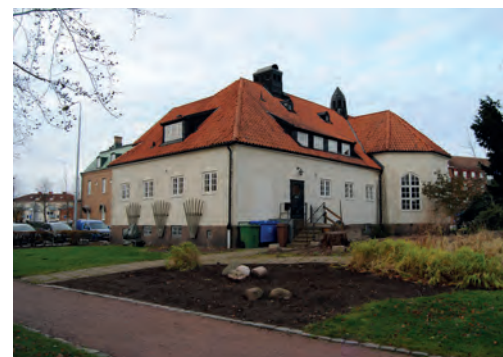
### Innerstaden 3:1, Varmbadhuset

Före detta varmbadhus av tegel med putsfasad, så kallad falkenbergsputs. Tak av enkupigt lertegel och ursprungliga fönster. Ritat av Ernst Torulf i nationalromantisk stil och uppfört 1914-15 efter en donation av Falkenbergs Sparbank. Byggnaden är en omarbetad version av det före detta badhuset i Åmål, ritat av samma arkitekt. Ombyggd till musikskola 1984. Mycket välbevarad exteriört och till stora delar även interiört.

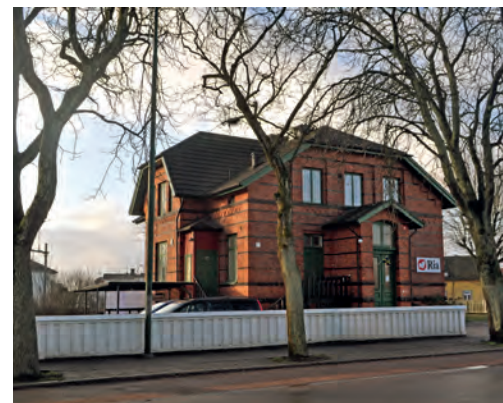
### Innerstaden 3:1, RIA-gården,

Tidigare boställshus för järnvägstjänstemän uppfört 1892 och ritat av Adrian C Peterson. Fasad av rött tegel med svarta band. Övergick i kommunens ägo 1971. Delvis bevarad interiör samt exteriöra detaljer som fönster och dörrar.

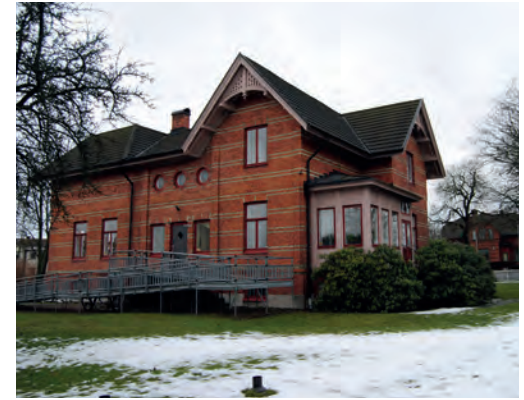
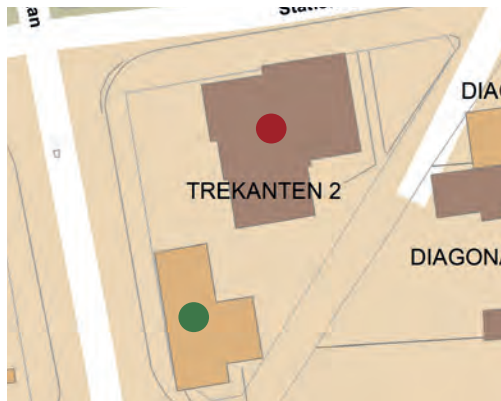
### **Prästgården 2** *Stationsgatan 12*

Före detta prästgård, ritad av Adrian C Peterson med drag av tegelgotik och uppförd i samband med kyrkans tillkomst 1892. Om- och tillbyggd 1932-33 och såld till kommunen 1972. Delvis bevarad interiör.

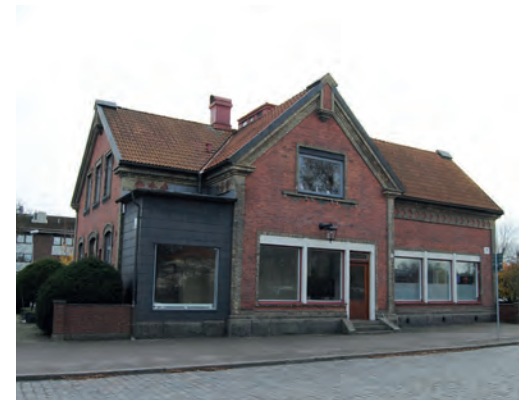
### **Trekanten 2** *Stationsgatan 10*

Affärs- och bostadshus uppfört 1889 av byggmästare NP Bengtsson i stil som ansluter till stationsområdet. Bevarad fasad i tegelarkitektur, fönster och dörrar utbytta. Tillhörande uthus i gult tegel som tidigare fungerat som kyrkstall.

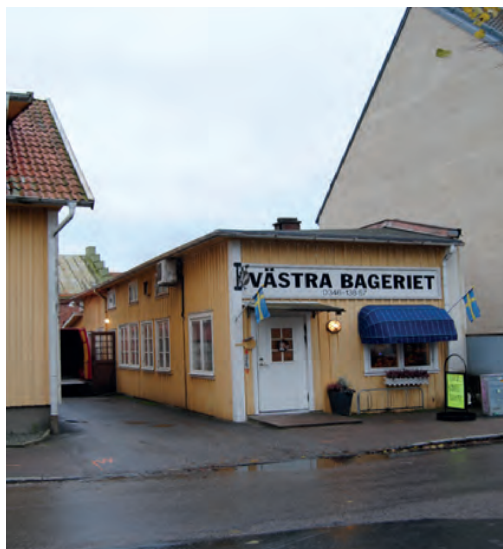
*Västra bageriets byggnad.*

Bostadshus uppfört 1906 av snickaren J A Andersson. Förhöjd med vindsvåning 1950. Uthus uppfört 1906. Ombyggt till bageri med butik 1923. Förlängt mot gatan 1935 och 1945.

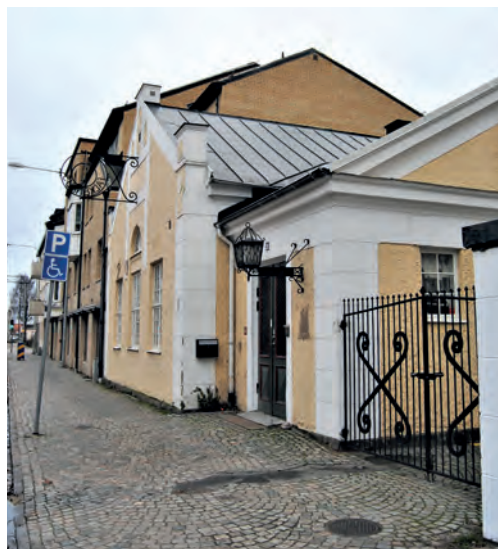
Inklämt mellan två storskaliga byggnader ligger före detta Folkets hus utmed Holgersgatan. Med välbevarade jugendfasader, entréparti och gårdsmiljö utgör det ett mycket värdefullt inslag i stadsbilden. Partier med mönsterlagd smågatsten

*Gamla Folkets hus vid Holgersgatan.*

Gatuhus i tegel uppfört 1914 efter ritningar av Carl Landsten. Samtidigt ombyggnad av äldre gårdshus. Samtliga hus putsades med "Falkenbergsputs". Såldes till IOGT-logen Falkenhus 1945.

Tidig folkrörelsebyggnad med välbevarad jugendarkitektur. Värdefull gårdsmiljö.

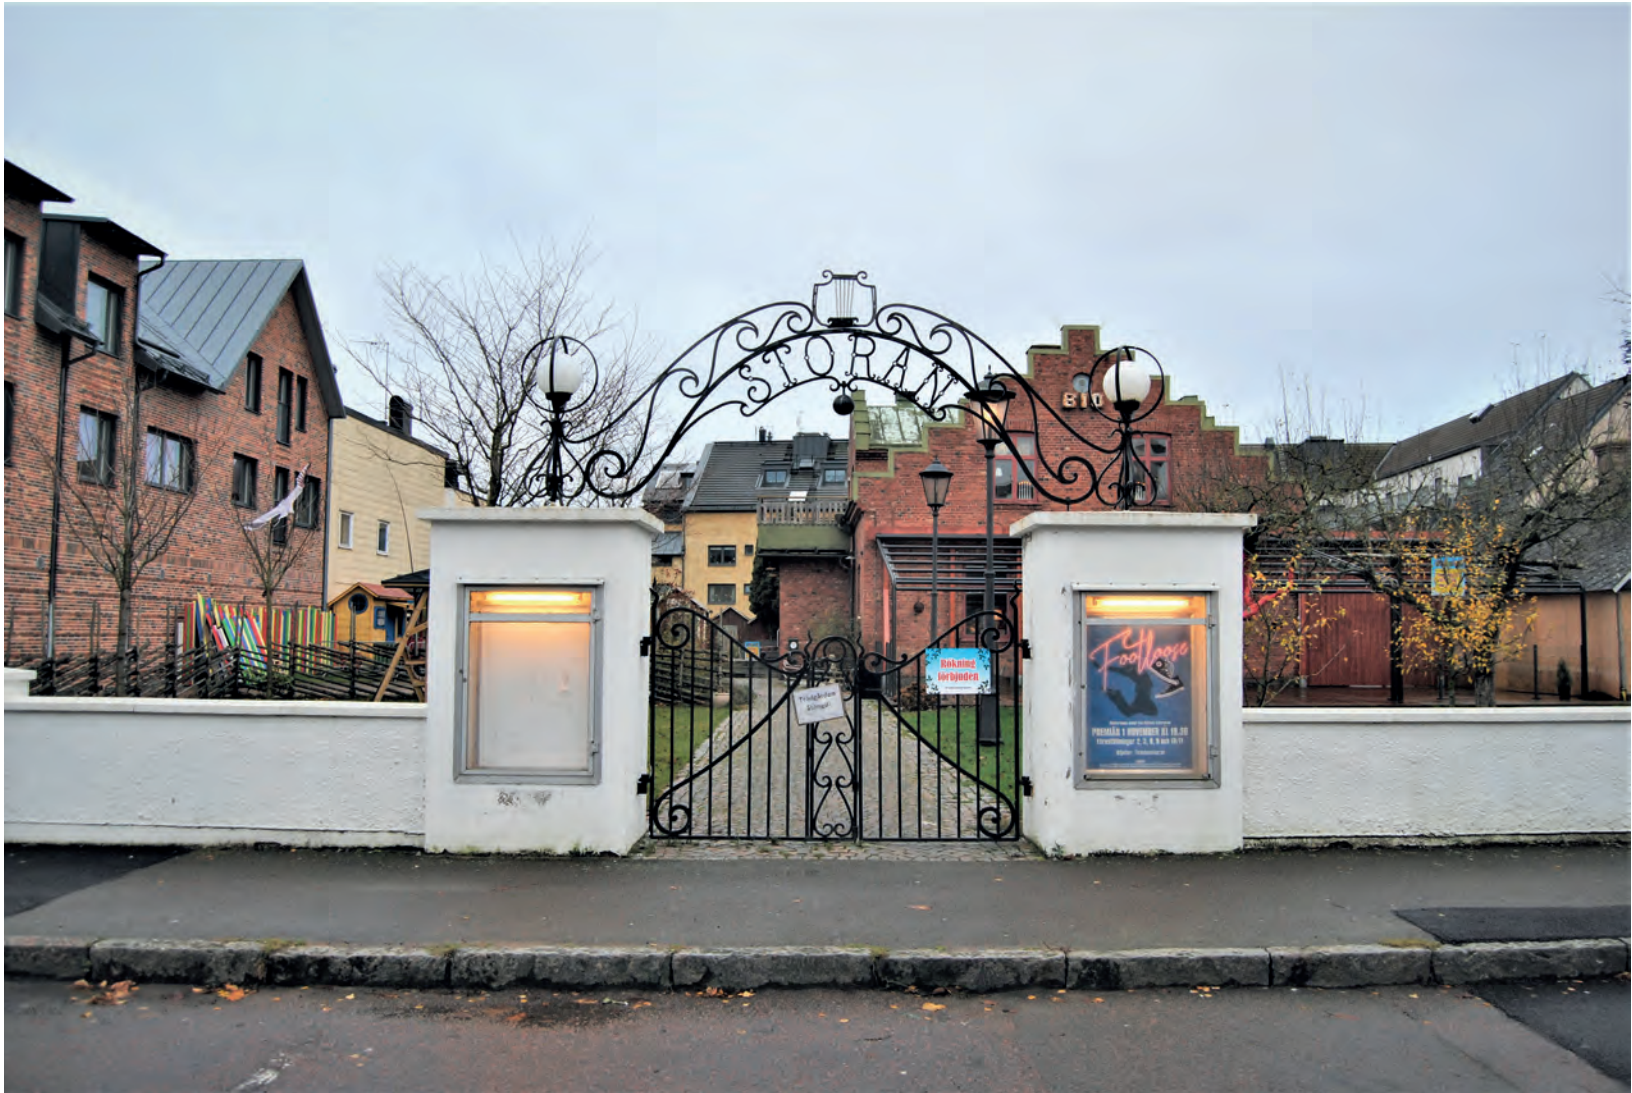
*Storans vackra entré vid Torggatan är ett värdefullt inslag i miljön.*

Ursprungligen godtemplarlocal uppförd i medeltidsinspirerad stil 1899. Byggdes om till biograf 1909. Från 1957 i Folkets Hus-föreningens regi. Idag teaterverksamhet och café.

Mycket välbevarad tegelarkitektur och biograflokal från tidigt 1900-tal.

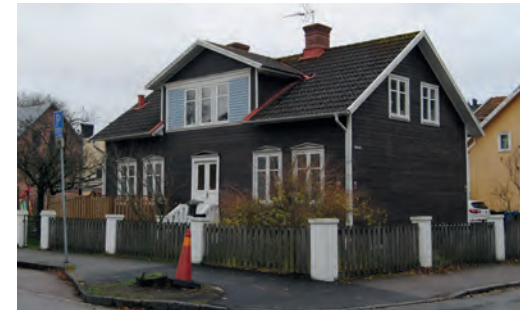
### Svärdet 7

Bostadshus och uthus uppfört 1900. Hörnhus placerat ett stycke in på tomten. Välbevarad trähusarkitektur.

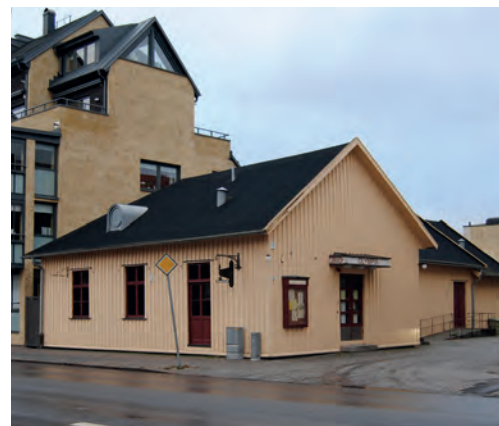
### **Svärdet 9, F.d. Biograf Olympia** *Sandgatan 13A*

Ursprunglig magasinsbyggnad ombyggd till bio 1912. Fungerade som biograf fram till 1953. Därefter åter magasin och även affärslokal. Pietetsfullt restaurerad inom arbetsmarknadsprojektet "Hallandsmodellen" för fotomuseets samlingar 1996-97.

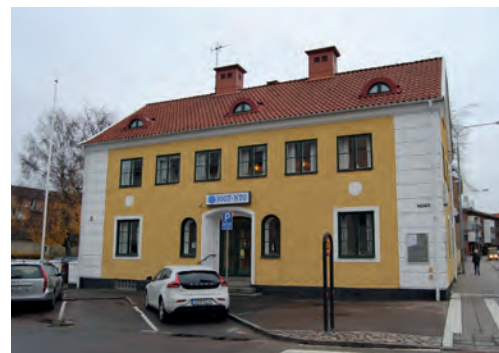
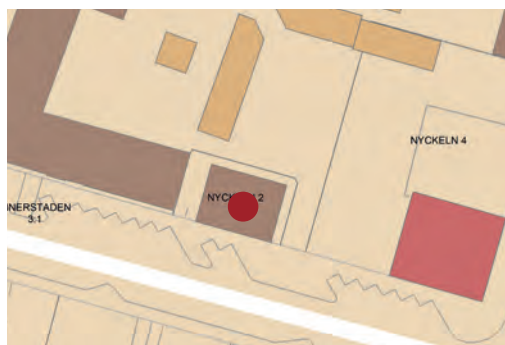
### **Nyckeln 4** *Torggatan 5/Holgersgatan 17*

Uppfört 1926 som privatbostad för länsveterinär Sigbert Jerlow. Ombyggd till IOGT-lokal 1959. Ett envånings uthus på tomten användes tidigare som djurmottagning.

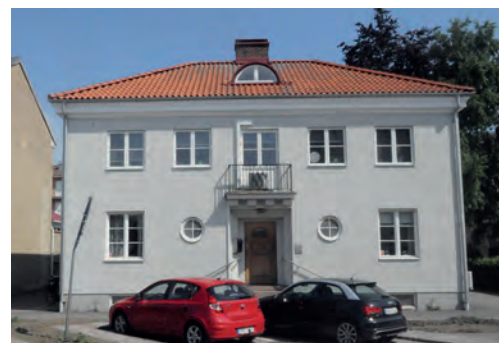
### **Nyckeln 2** *Torggatan 7*

Bostadshus uppfört 1929 för disponent August Börjesson.

Välbevarad 20-talsklassicistisk arkitektur.

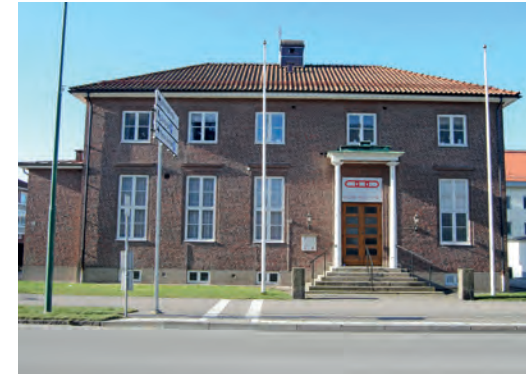
**Passaren 4**  
*Sandgatan 16*

Bostadshus uppfört i mitten av 1930-talet. Arkitekt Carl Landsten.

Välbevarad funktisarkitektur.

Värdering: Klass C

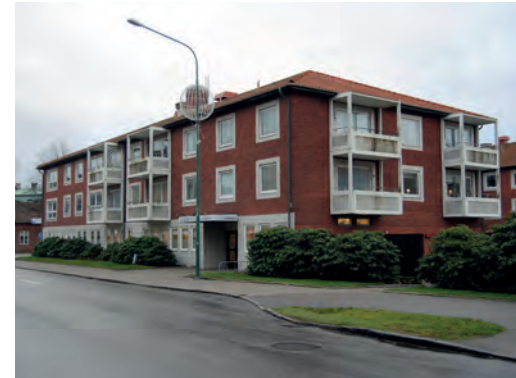
### Passaren 14

Uppfört 1935 som biograf Reflex efter ritningar av Carl Landsten. Fönsteröppningar på långsidorna 1963.

Välbevarad funktionalistisk arkitektur. Används idag som frikyrka.

Värdering: Klass B

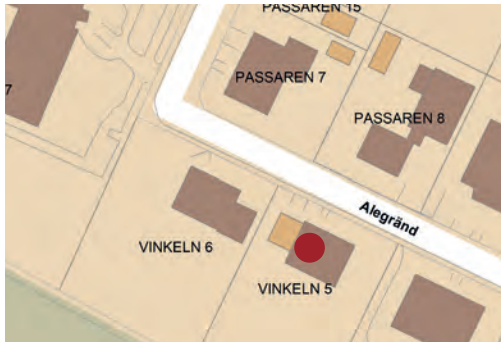
### Vinkeln 5

Villa i funktionalistisk stil uppförd cirka 1940. Arkitekt Carl Landsten. Den tidigare reveterade fasaden är idag tilläggsisolerad och klädd med locklistpanel.

Värdering: Klass C

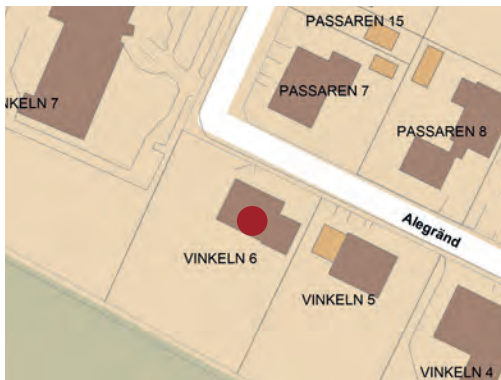
### Vinkeln 6

Villa i funktionalistisk stil uppförd cirka 1940. Arkitekt Carl Landsten. Senare väl anpassad tillbyggnad med dubbelgarage.

Mycket välbevarad funktisvilla.

Värdering: Klass B

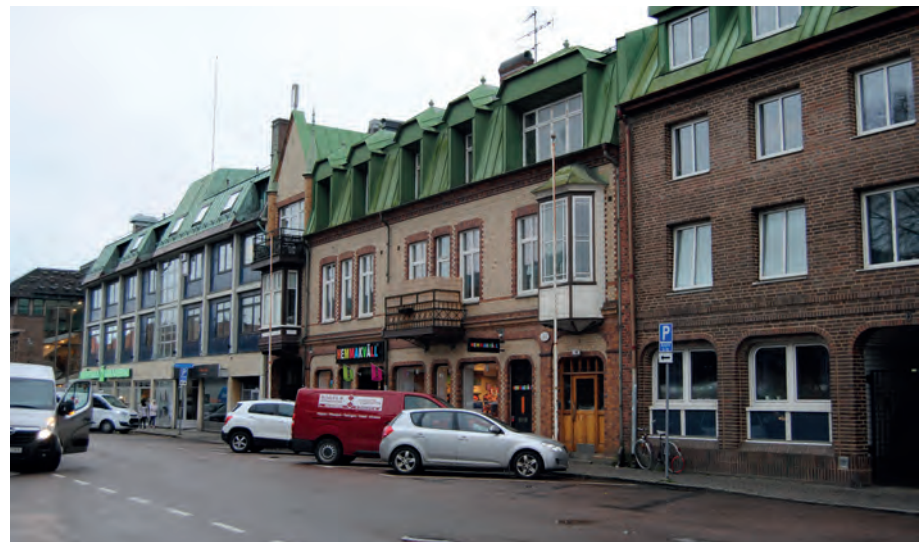
*I kv. Holger möts bebyggelse från olika årtionden. Här syns Malmgrenska huset från 1906 jämte 1950-talets modernistiska bebyggelse och 1980-talets mer lågmälda tegelarkitektur.*

Av den första bebyggelsen i området finns enstaka byggnader kvar. Exempel på kvarvarande äldre bebyggelse är Holger 11, Malmgrenska huset, som var ett av de mer påkostade husen i området, samt Spiran 4, ett hyreshus från tidigt 1900-tal. Byggnaden är ritad av Uno Forthmeier, och har drag av både jugend, nationalromantik och 20-talsklassicism.

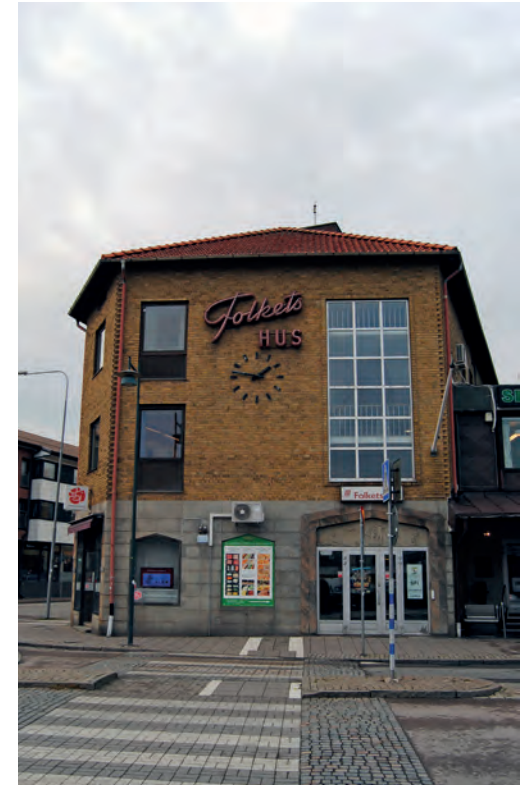
*Folkets hus med tidstypisk neonskylt.*

I väster utgör Folkets hus och stadsteatern från 1953 fond för Stortorget. Den funktionalistiska byggnaden som är uppförd i gult tegel är relativt välbevarad och ett viktigt inslag i 1900-talets stadsmiljö.

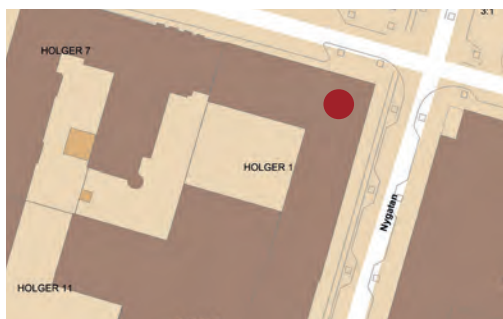
#### **Holger 1** *Nygatan 33*

Affärs- och bostadshus i 3,5 våningar uppfört 1958 av Falkenbergs sparbank. Ritat av J Wohlert, med fasadbeklädnad av marmorskivor och emaljerad plåt.

Värdering: Klass B

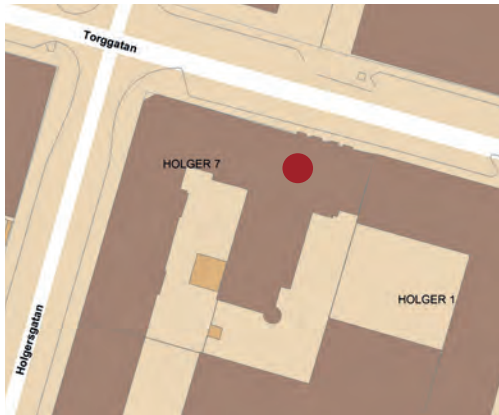
### **Holger 11, Malmgrenska huset** *Torggatan 4*

Det äldsta huset i kvarteret, uppfört 1906 och ritat av Gottfrid Ljunggren för sadelmakare E. Malmgren intill den plats där Rådhusorget var tänkt att utvidgas. Påkostad fasad av rött och gult tegel.

Värdering: Klass B

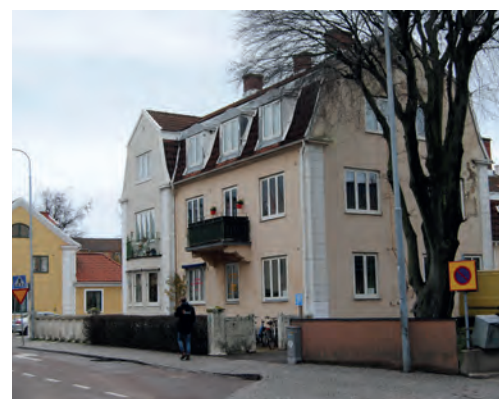
### **Spiran 4** *Rörbecksgatan 1A-C/Arvidstorpsvägen 2*

Bostadshus uppfört av Sofia Johansson 1915 och ritat av arkitekt Uno Forthmeier. Putsad fasad och brutet tak. Byggnaden har drag av både jugend och 20-talsklassicism. Välbevarat trapphus med dekormåleri.

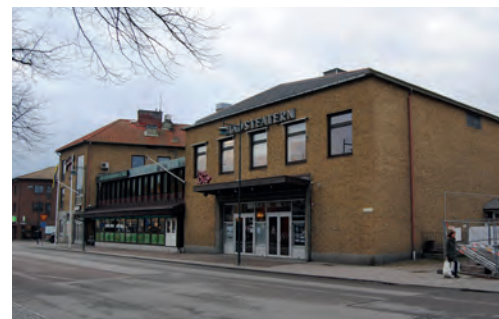
### **Kvarnvingen 1** *Arvidstorpsvägen 1A-B/Holgersgatan 9*

Folkets hus med stadsteater, uppfört 1953. Fasad av gult tegel med papp- och tegeltak. Nedtonad funktionalistisk arkitektur.

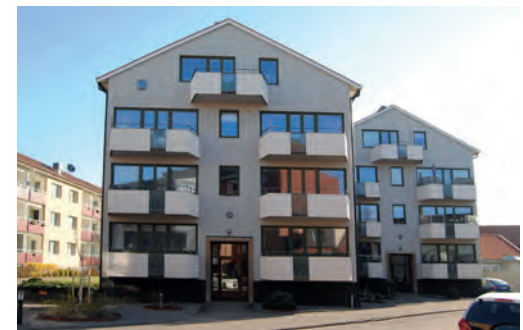
### **Tullstugan 11** *Fabriksgatan 5 & 7*

Flerbostadshus från 1954 bestående av två sammanhängande volymer med ljusgrå putsfasad och sadeltak av tegel. Tids-typisk "folkhemsfunktionalism".

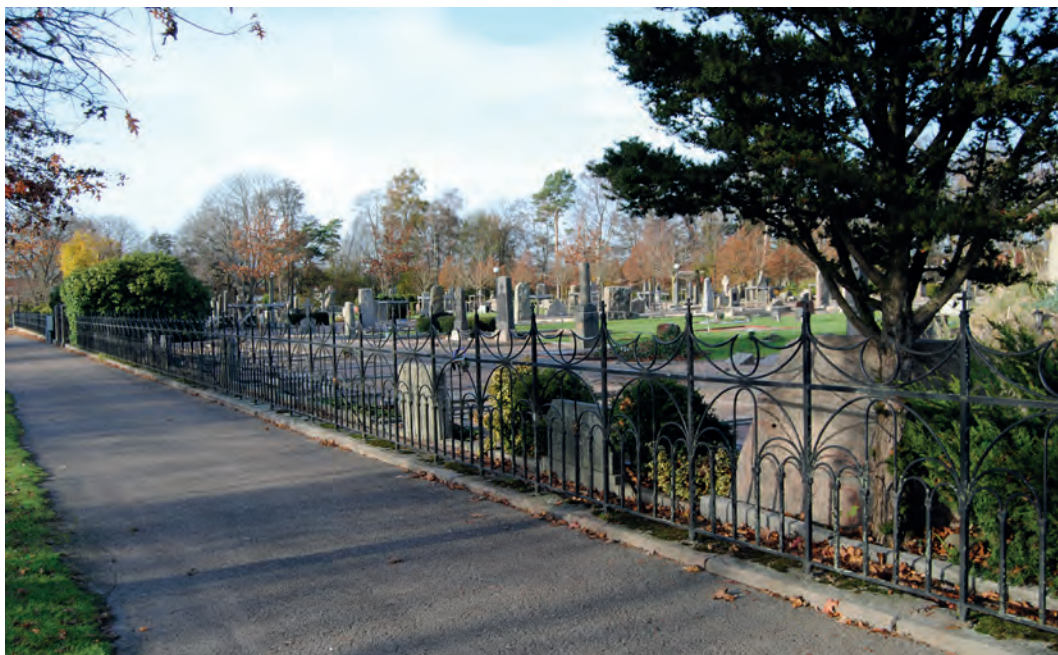
*Kapellkyrkogården omgärdas av ett dekorativt smidesstaket.*

det kring hygien och sjukdomar ökade i samhället. Kyrkogården är välbevarad till sin karaktär och omgärdas av ett smidesstaket samt låga jordvallar. Gravkvarteren genomkorsas av ett regelbundet gångsystem och området är lummigt med höga träd. Mot Göteborgsvägen finns omsorgsfullt utformade grindar i smide. I kyrkogårdens norra del står det lilla kapellet i nationalromantisk stil, med fasader i mörkrött tegel och småspröjsade vita fönster vilket är mycket välbevarat till sin karaktär.

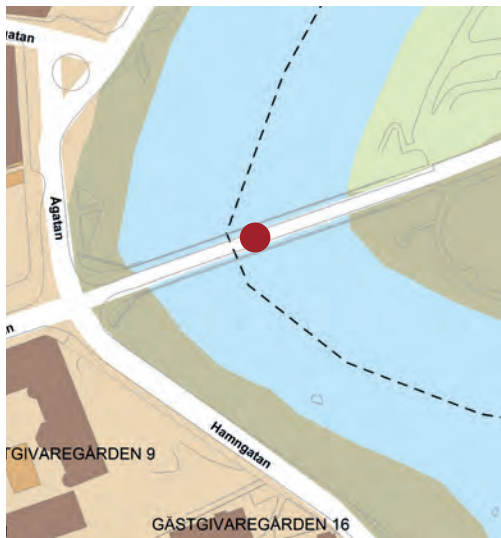
#### Tullbron

Stenvalvsbro av gråsten med fem valv samt murade och vitputsade räcken. Körbana av smågatsten. Bron ritades av arkitekterna Carl Hårleman och Carl J Cronstedt. Uppförd under åren 1756-61 under ledning av F A Rex. Mycket högt symbolvärde för Falkenberg och viktig i stadsbilden.

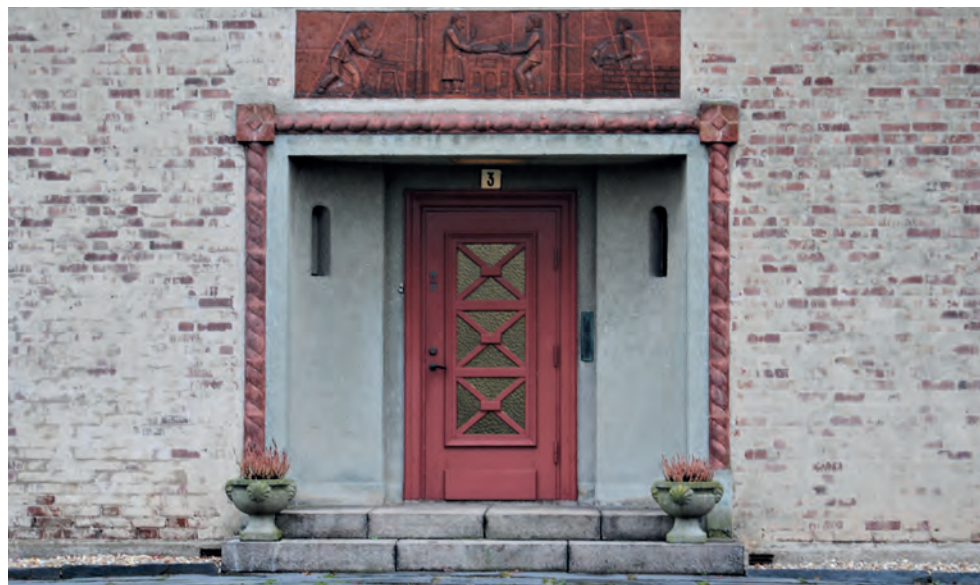
*Entrén till Carl Landstens villa på Tegelbruksvägen markeras av formtegel och en tegelrelief utförd vid Fajans tegelbruk, vilken visar olika arbetsmoment när ett hus byggs.*

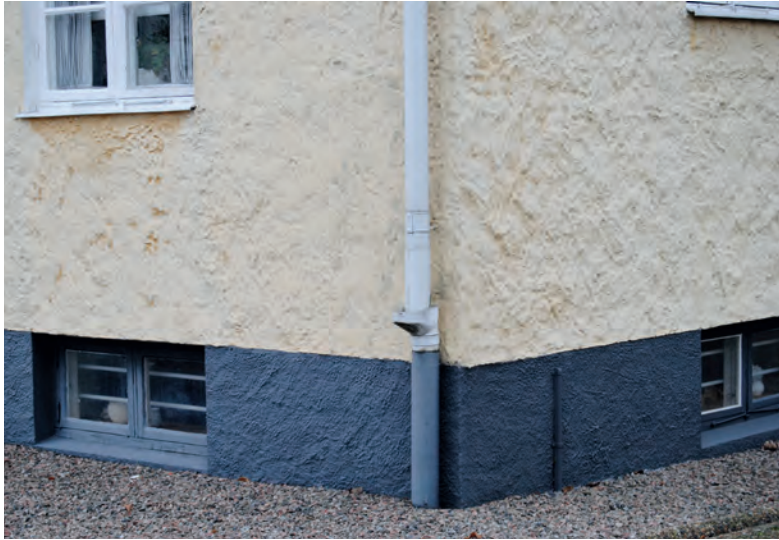
*Falkenbergsputsens struktur varierar beroende på vilken murare som utförde arbetet. Ovan en kryssformad variant.*

präglade putsvariant med grovt ”sprit-sad” yta, anpassad för västkustklimatet, klädde ursprungligen 38 av de 43 bostadshusen.

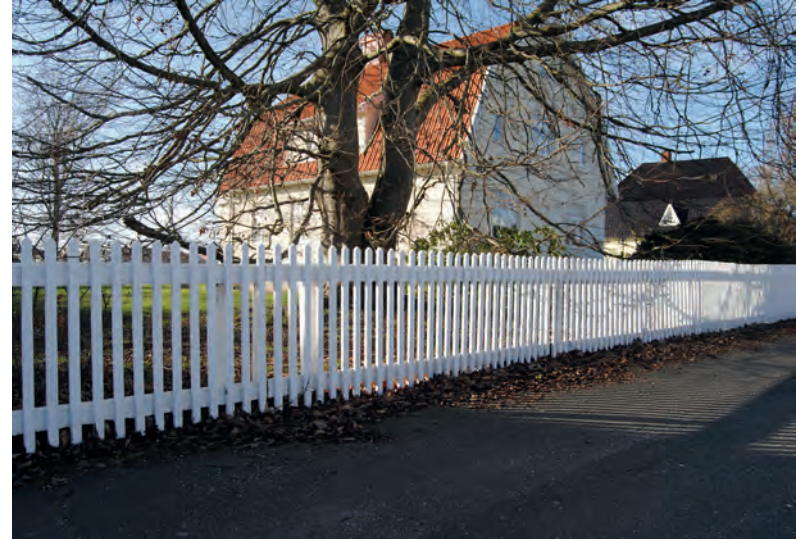
*De vita spjälstaketen ut mot gatan är ett återkommande signum i området. En variant med horisontella täckbrädor är även vanlig (se föregående sida).*

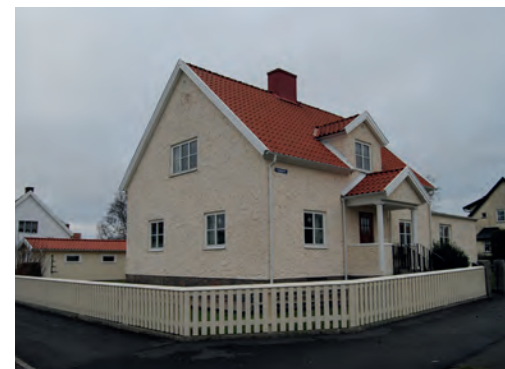
**Planterlyckan 7**  
*Strandvägen 29/Ryggåsvägen 14*

Bostadshus uppfört 1921 för handlanden Otto B Larsson efter ritningar av Carl Landsten.

Värdering: Klass C
