Kulturmiljöprogram  
för centrala delar av

# FALKENBERGS STAD

*Antagen av kommunfullmäktige 2021-03-30, § 75*

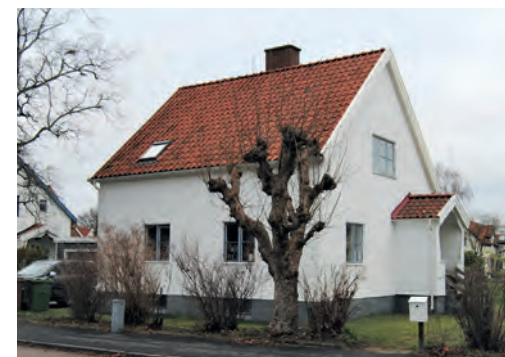
**Planterlyckan 8**  
*Ryggåsvägen 12*

Bostadshus uppfört 1921 för modist Judith Hammar efter ritningar av Uno Forthmeiier, Halmstad.

Välbevarad exteriör.

Värdering: Klass B

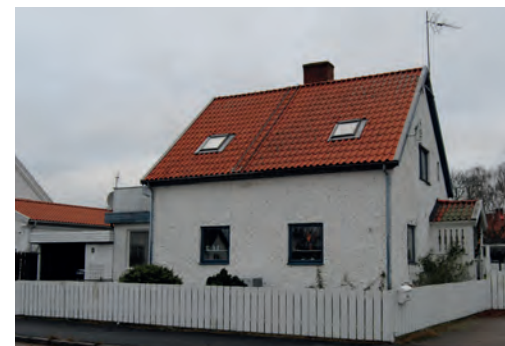
**Planterlyckan 9**  
*Ryggåsvägen 10*

Bostadshus uppfört 1921 för boktryckare Hjalmar Carlsson efter ritningar av Uno Forthmeiier, Halmstad. Tillbyggnad åt väster 1975.

Värdering: Klass C

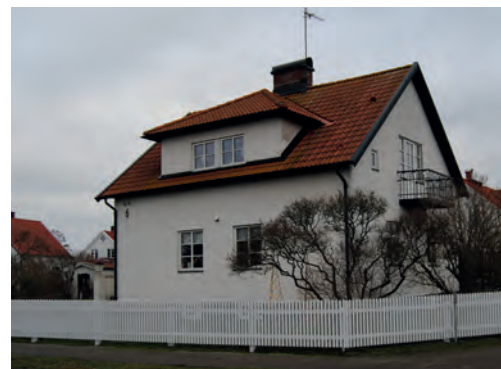
### Planterlyckan 11

Bostadshus uppfört 1922 för snickare Otto Johansson. Takkupa mot öster från 00-talet.

Värdering: C

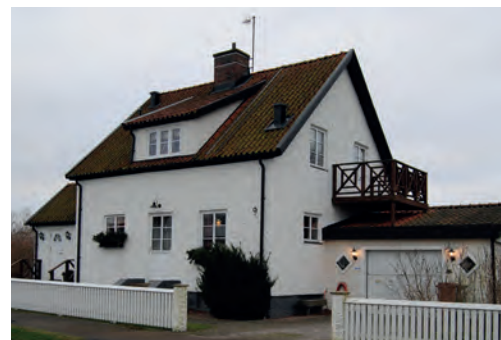
### Ryggåsen 2

Bostadshus uppfört 1921 för plåtslagare Karl Setterberg. Tillbyggnad åt väster 1974.

Värdering: Klass C

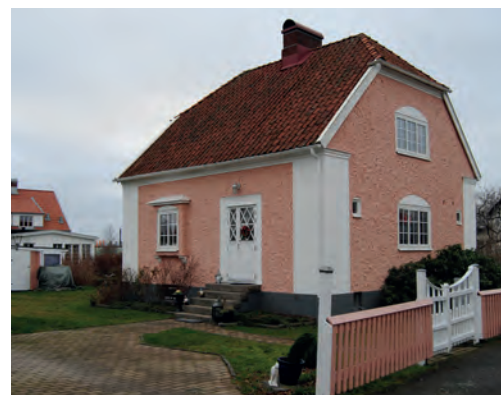
### Ryggåsen 3

Bostadshus uppfört 1922 för handelsföreståndare Johan Larsson.

Värdering: Klass B

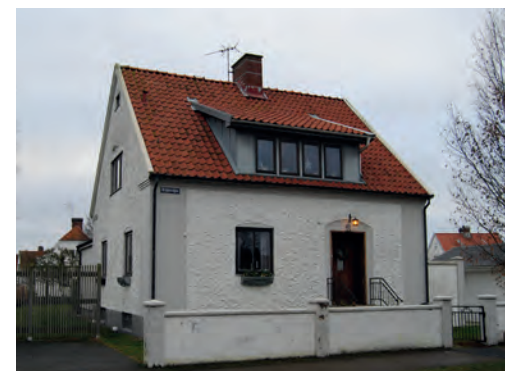
### Ryggåsen 4

Bostadshus uppfört 1922 för folkskollärare Johan Thylén. Tillbyggnad åt söder 1978.

Värdering: B

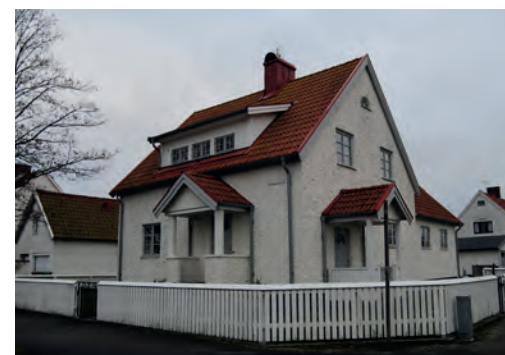
### Ryggåsen 5

Bostadshus uppfört 1923 för byggmästare Gustaf Bengtsson. Tillbyggnad mot väster samt återskapad putsfasad, takkupa, förstukvist, takmaterial under 00-talet.

Värdering: Klass C

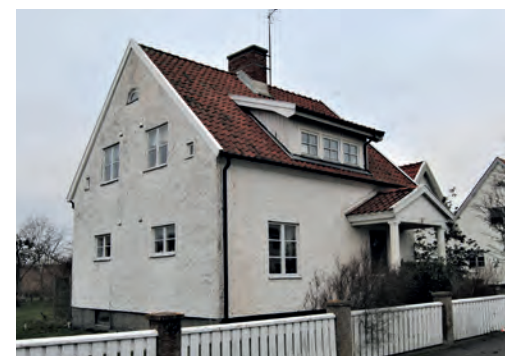
### Ryggåsen 6

Bostadshus uppfört 1922 för murare Oscar Håkansson.

Välbevarad exteriör.

Värdering: Klass B

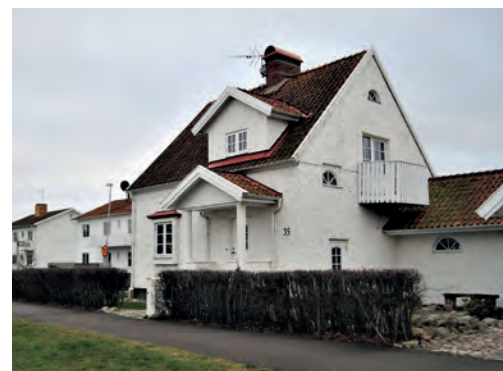
### **Ryggåsen 7** *Strandvägen 35/Plantérvägen 12*

Bostadshus uppfört 1923 för skräddare Ivan Pettersson. Tillbyggnad åt väster under 1990-talet.

Värdering: Klass C

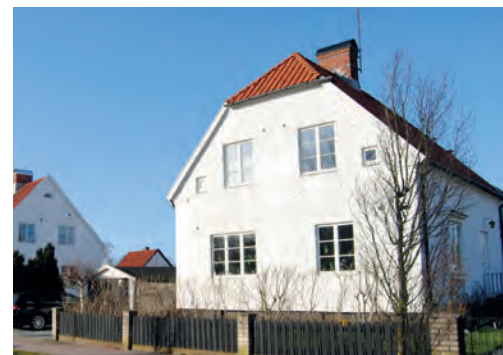
### **Ryggåsen 8** *Plantérvägen 10*

Bostadshus uppfört 1923 för snickare A Johansson.

Välbevarad exteriör.

Värdering: Klass B

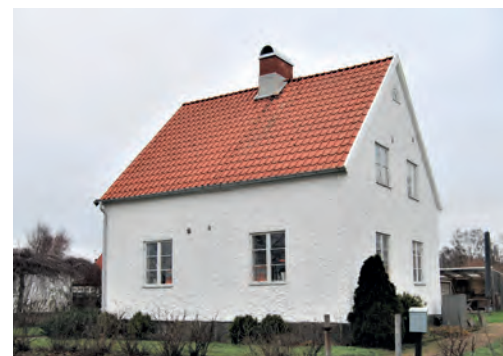
### **Ryggåsen 9** *Plantérvägen 8*

Bostadshus uppfört 1922 för verkstadsarbetare Gottfrid Liljedahl.

Välbevarad exteriör.

Värdering: Klass B

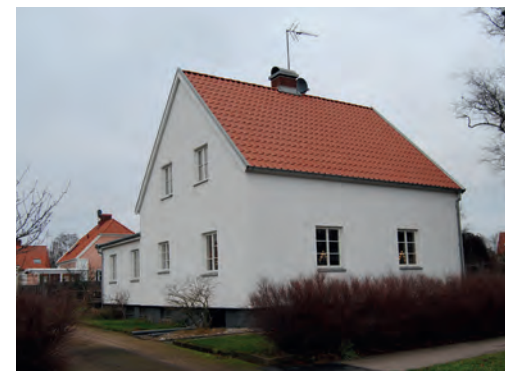
### Ryggåsen 10

Bostadshus uppfört 1922 för målare Carl Josefsson. Tillbyggnad åt norr 1978. Återskapade fasad- och takmaterial 2010-talet.

Värdering: Klass C

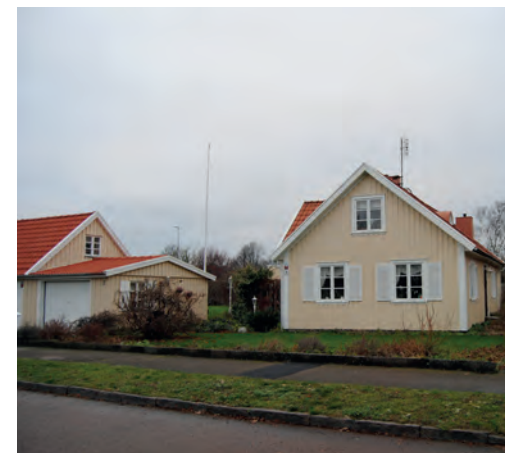
### Ryggåsen 12

Bostadshus hitflyttat från okänd plats 1912. En på tomten belägen ryggåsstuga revs 1923. Höns- och bryggghus 1920, senare ombyggt. Äldre ladugård och förråd revs 1970.

Enda bevarade byggnaderna från perioden före egnahemsbebyggelsen.

Värdering: Klass B
